# 福島第一原子力発電所 原子炉事故の現状と今後の対策を 検討するための素案

**=DRAFT=**

佐藤 暁

March 28, 2011

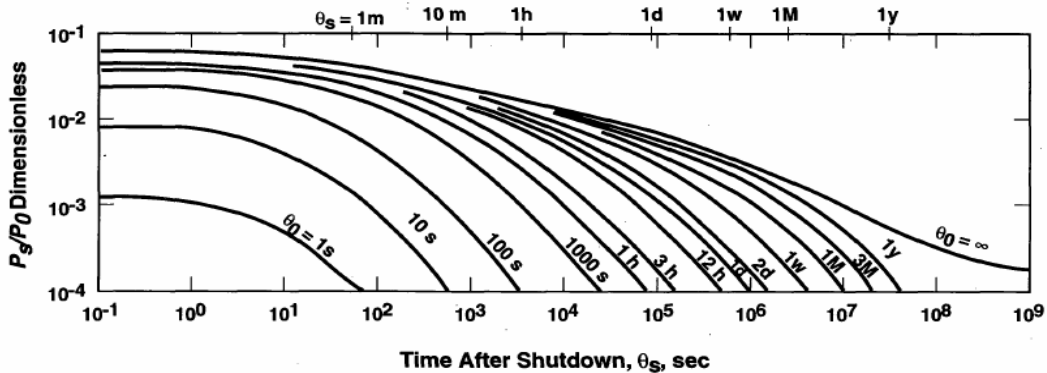
## • 残留熱

- 定格出力で運転中は、毎時、数千トンの蒸気を発生。
- 停止直後でも～5%。
- 「原子炉停止」は、照明のスイッチとは異なる。

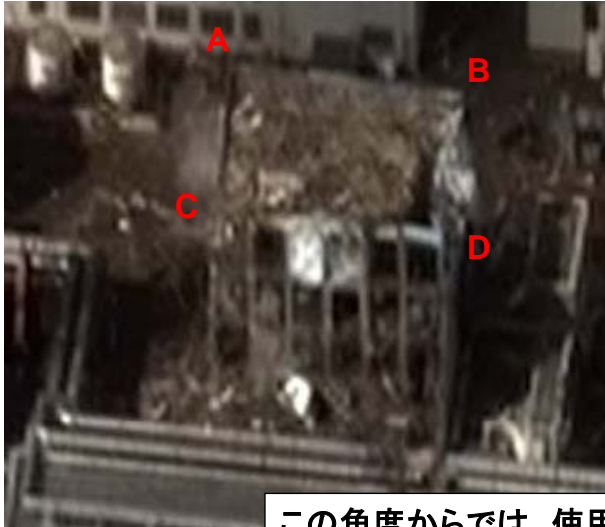
## 4号機

面 A-B-C-D は天井

この角度からでは、使用済燃料プールの中にある使用済燃料にはアクセス出来ない。より真上から直下を見下ろし撮影する必要がある。

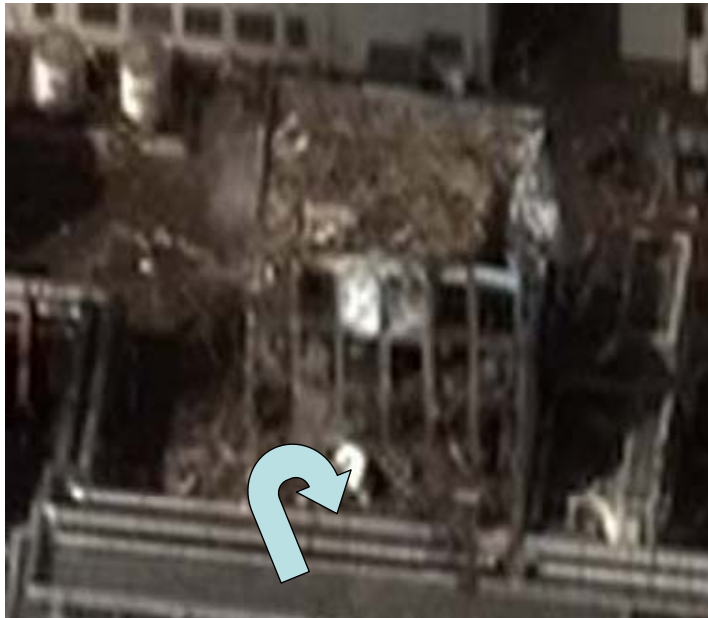
使用済燃料の破碎片(溶融物)は、3月16日の時点で、既に地中に潜っている可能性がある。この瓦礫の山には、使用済燃料の破碎片(溶融固化物)が混在している可能性があり、その場合、自衛隊の戦車を遮蔽にしたとしても接近は不可能である。そう言えば、あの戦車隊の話はどこに行ってしまったのか？

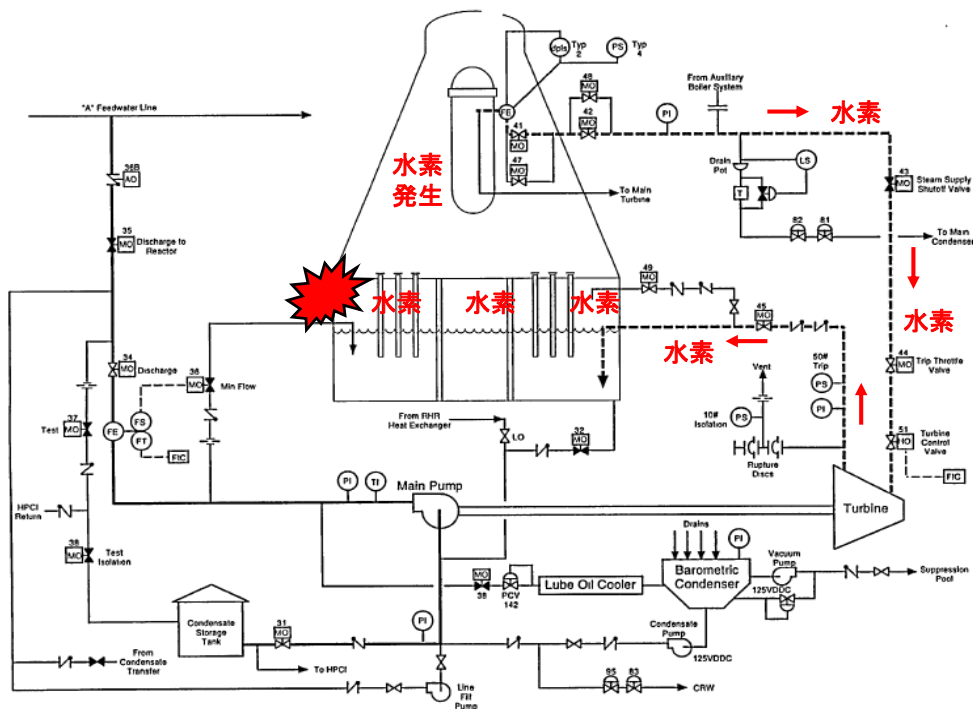
## RCIC (原子炉隔離時冷却系) 簡略系統図

本図は、マークII型格納容器の場合を示しているが、2号機の場合の系統も基本的には同じ。

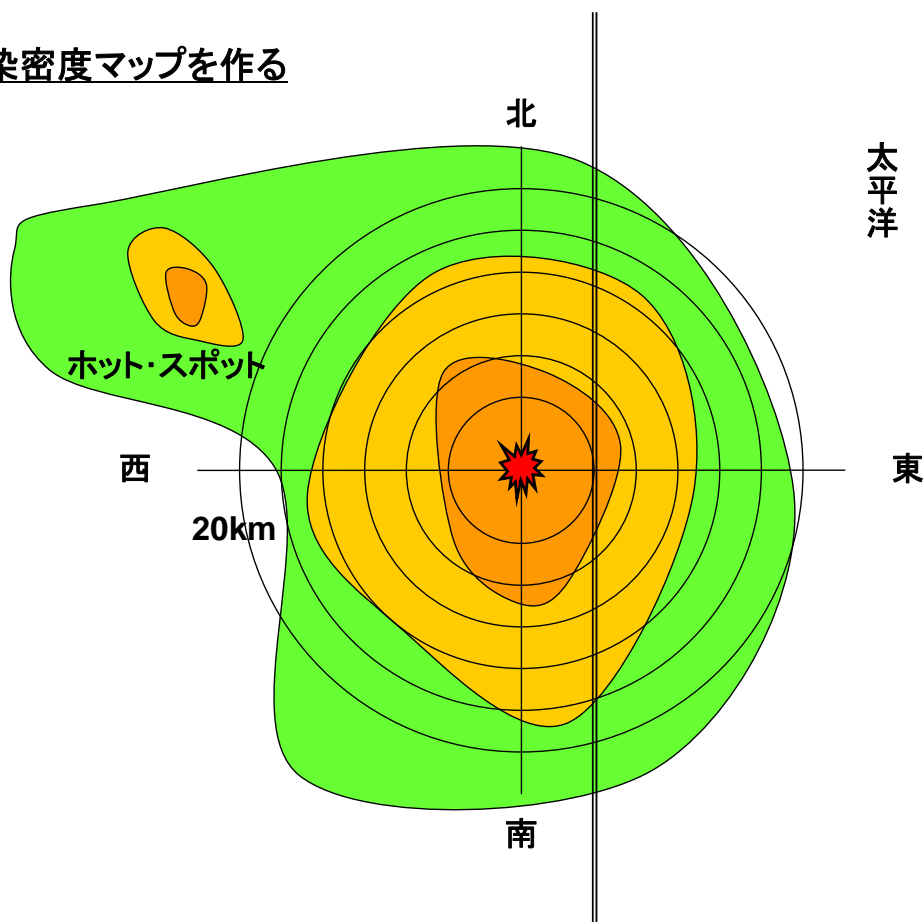
等汚染密度マップを作る

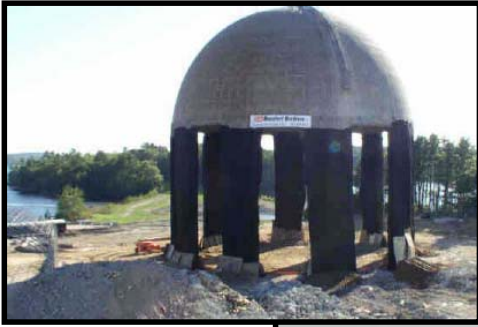
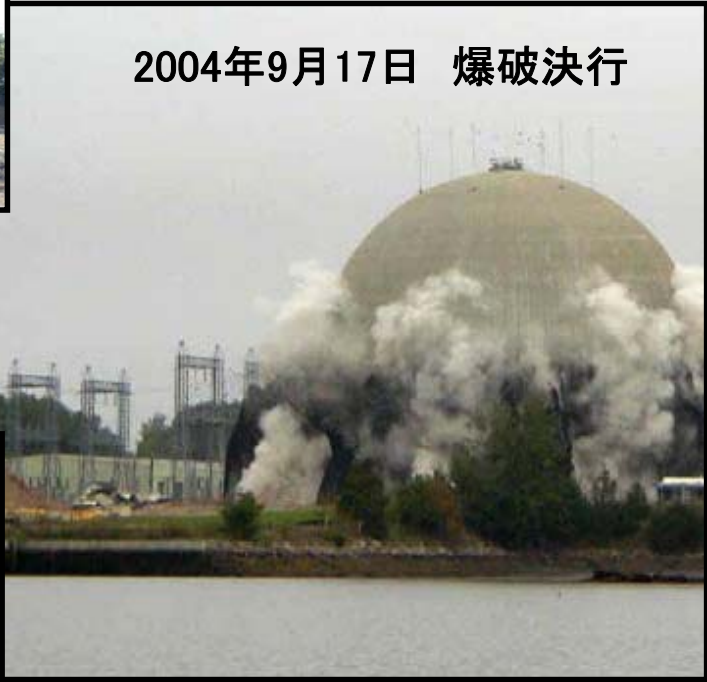
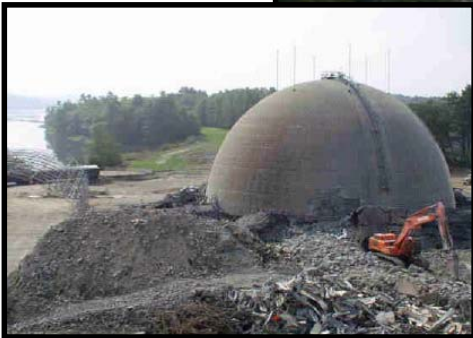
- サーベイ完了(NRC、メイン州確認)
- 掘削基礎部を砂で埋め戻し
- 開口部(H22.5m x 9箇所)完了
- 柱に爆薬充填口穿孔
- 破片飛翔防止ネット取付け
- 立入り禁止区域(直径300m)設定
- 9月17日 爆破

2004年9月17日 爆破決行

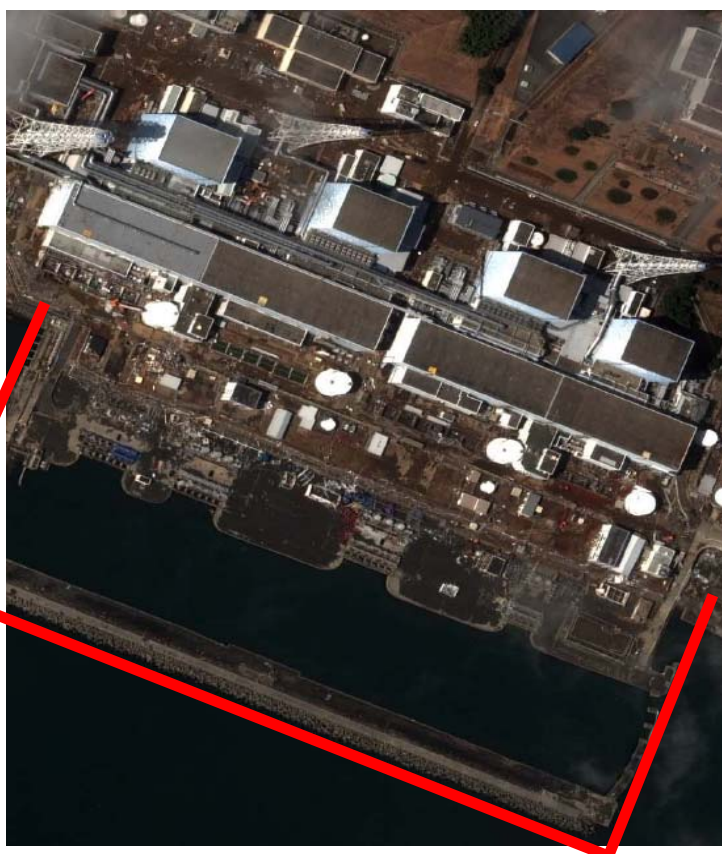
外海から完全に隔離し、残留熱を除去するためのクーリング・ポンドとして使用

内部には、藻、海草を養殖し、放射能を除去

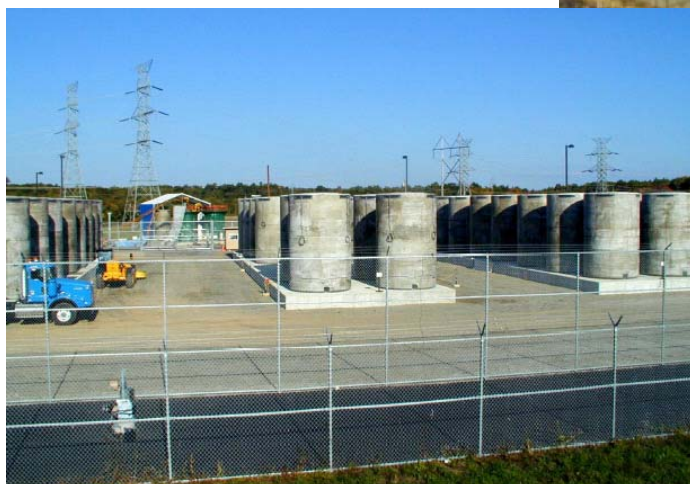
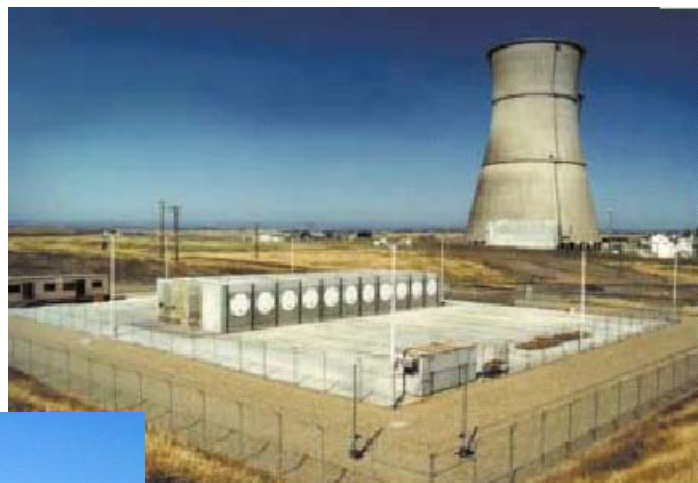
Pennsylvania Power & Light (PPL)  
SUSQUEHANNA  
NUHOMS® 52 B AND 61 BT
