福島第一原子力発電所の事故の現状 と復旧計画に関する問題点

**Nuclear Disaster at Fukushima Daiichi NPP -
Current Status and Anticipated Issues about
Recovery Project**

佐藤 暁

April 22, 2011

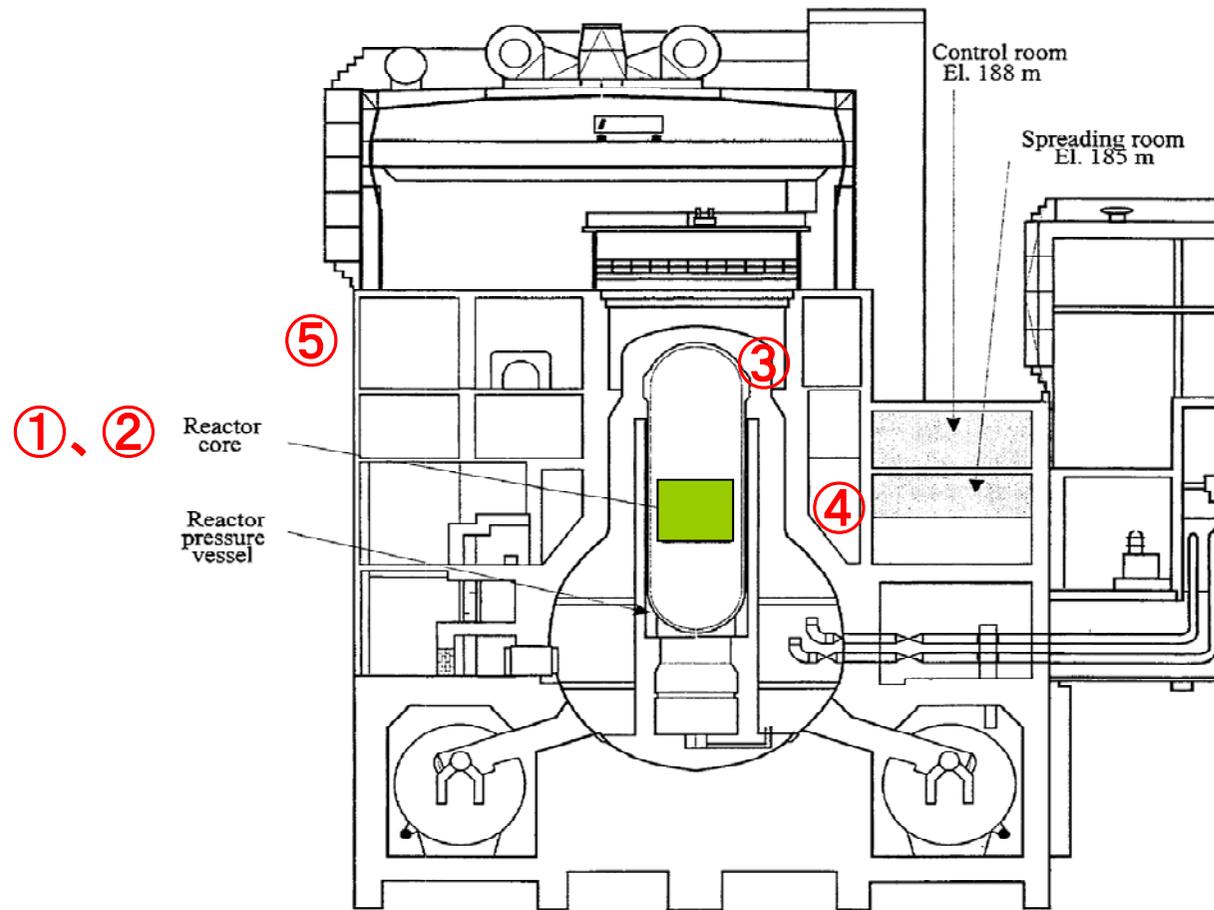
第三、四、五の壁

但し、第五の壁は、非常用ガス処理系が作動しない場合には、無効であり、電源喪失時には、この場合に当たる。

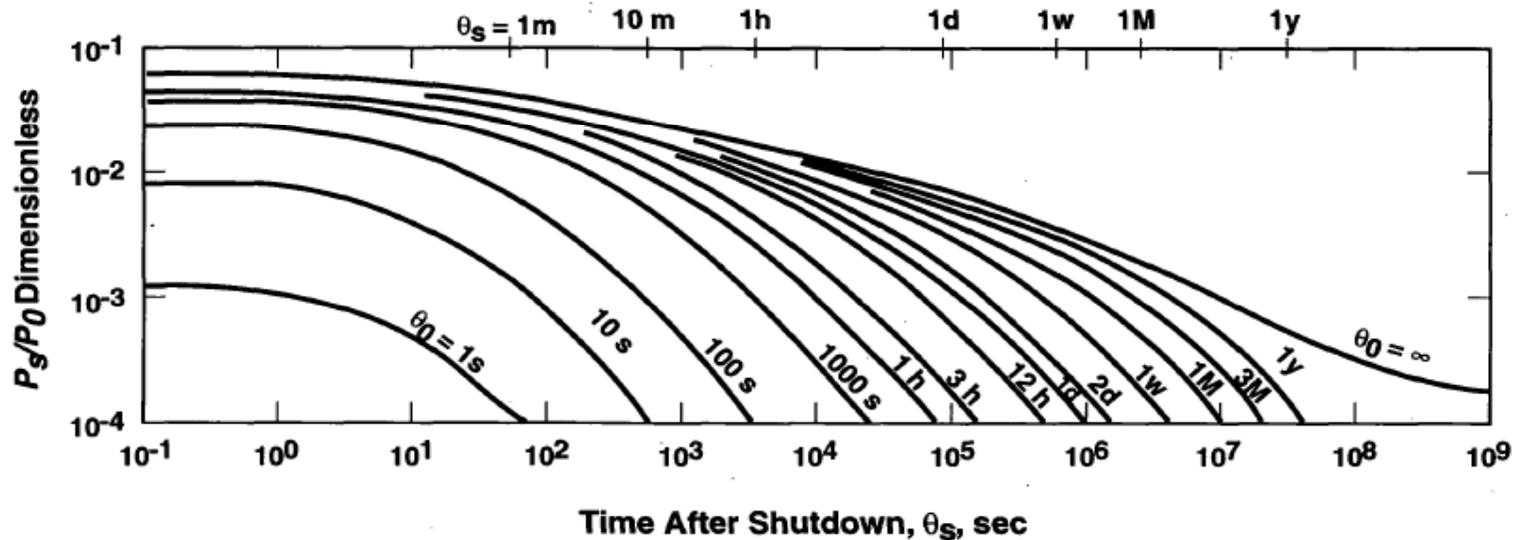
使用済核燃料の怖さ(熱)

- 残留熱

- 定格出力で運転中は、毎時、数千トンの蒸気を発生。
- 停止直後でも～5%。
- 「原子炉停止」は、照明のスイッチとは異なる。

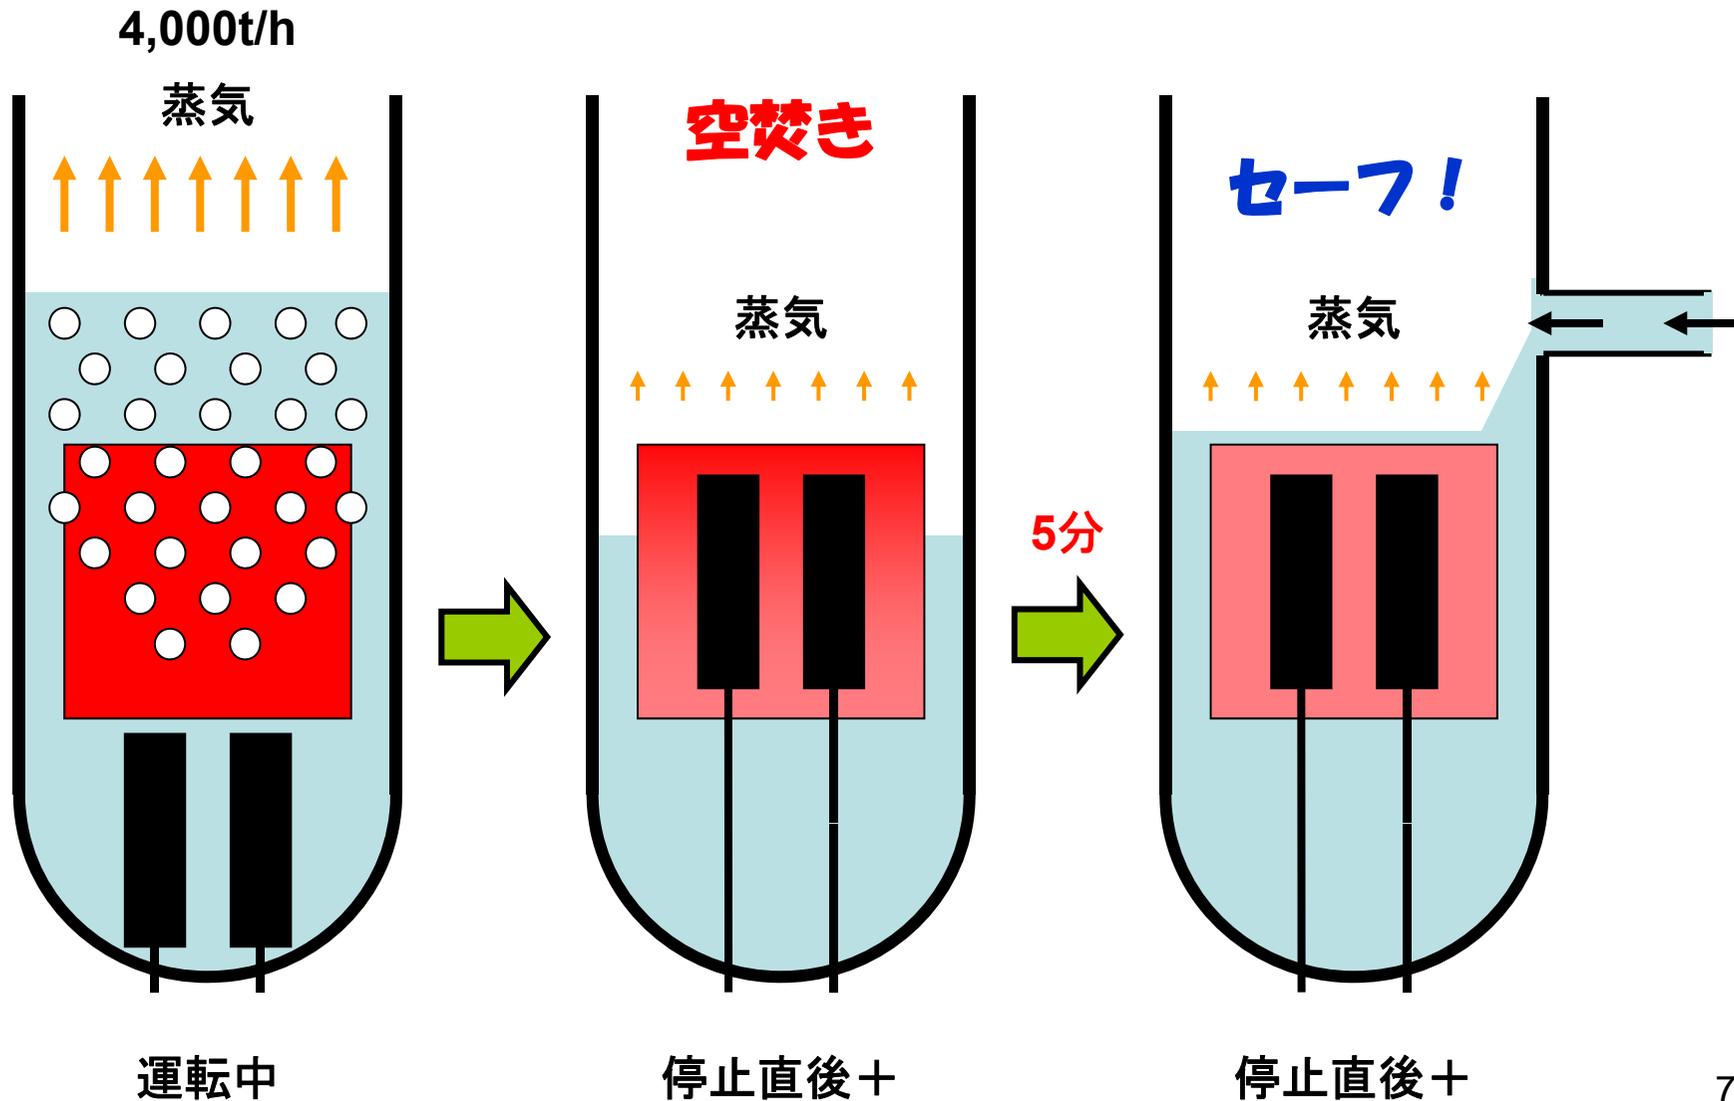
最悪の原子炉冷却材喪失事故(LOCA)が起こったら、

原子炉冷却材喪失事故(LOCA)後の原子炉水位回復

経過時間 (秒)	事象
0	最大口径配管の破断事故が発生。
0	格納容器内の圧力「高」と原子炉圧力容器の水位「低」が発生。 非常用ディーゼル発電機 が全基起動。原子炉スクラム。格納容器内の圧力「高」により、HPCI、CS、LPCS系が起動。
3	原子炉水位「低-低」
7	原子炉水位「低-低-低」 主蒸気隔離弁閉止
< 30	HPCI系が注水を開始
< 40	LPCI (RHR系)、CS系が定格流量で注入
230	原子炉水位が、有効燃料長の 2/3 のレベルで制定し、過熱がピーク。
300	水位が有効燃料長まで回復

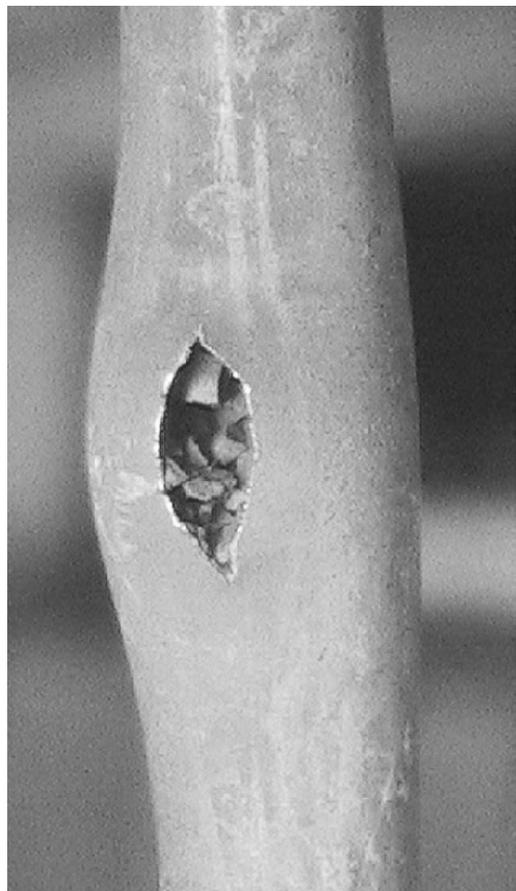
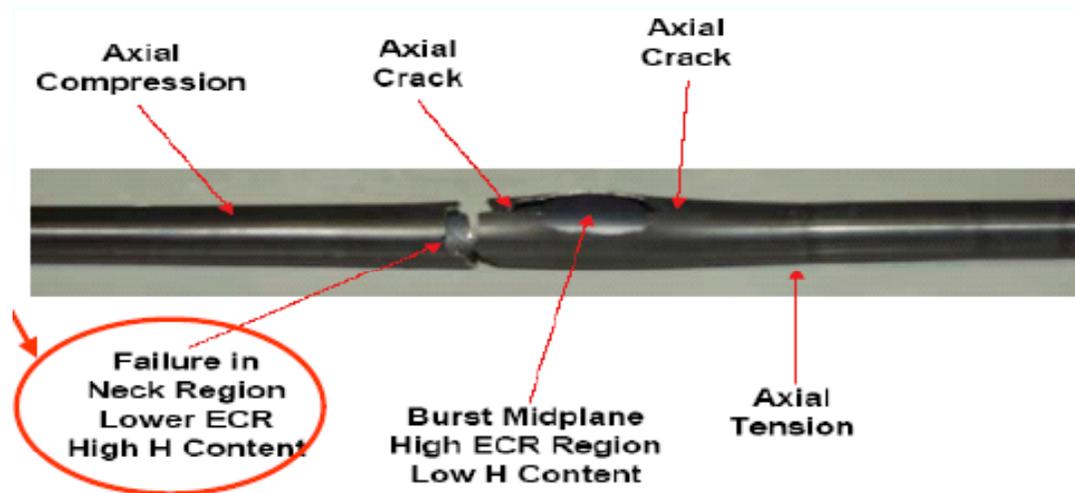
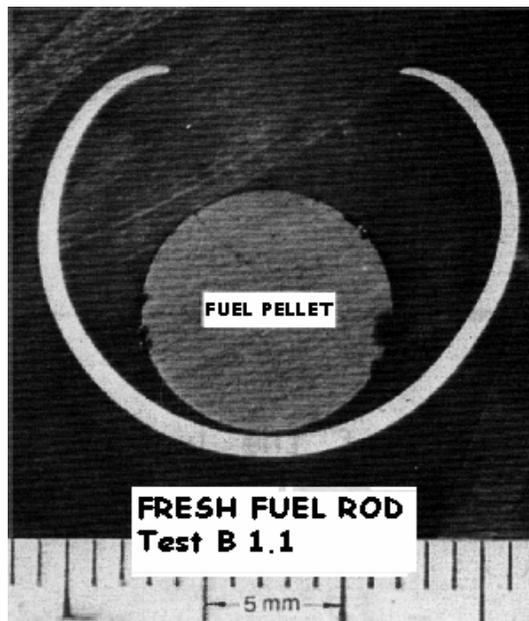
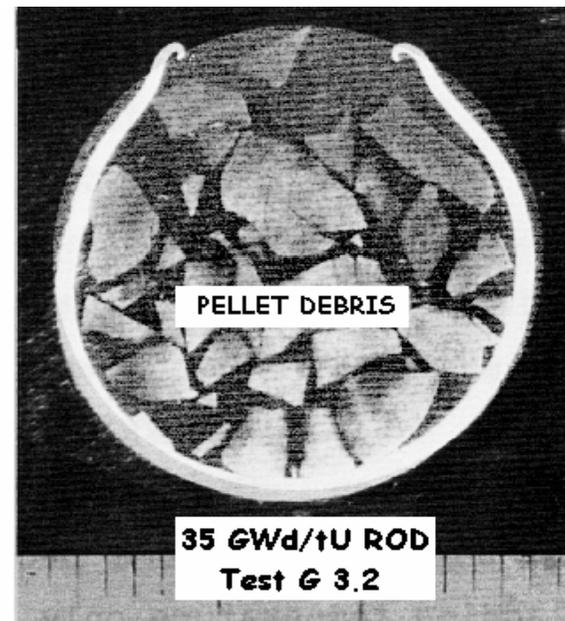
長時間空焚き後の急冷による燃料破損

水素脆化

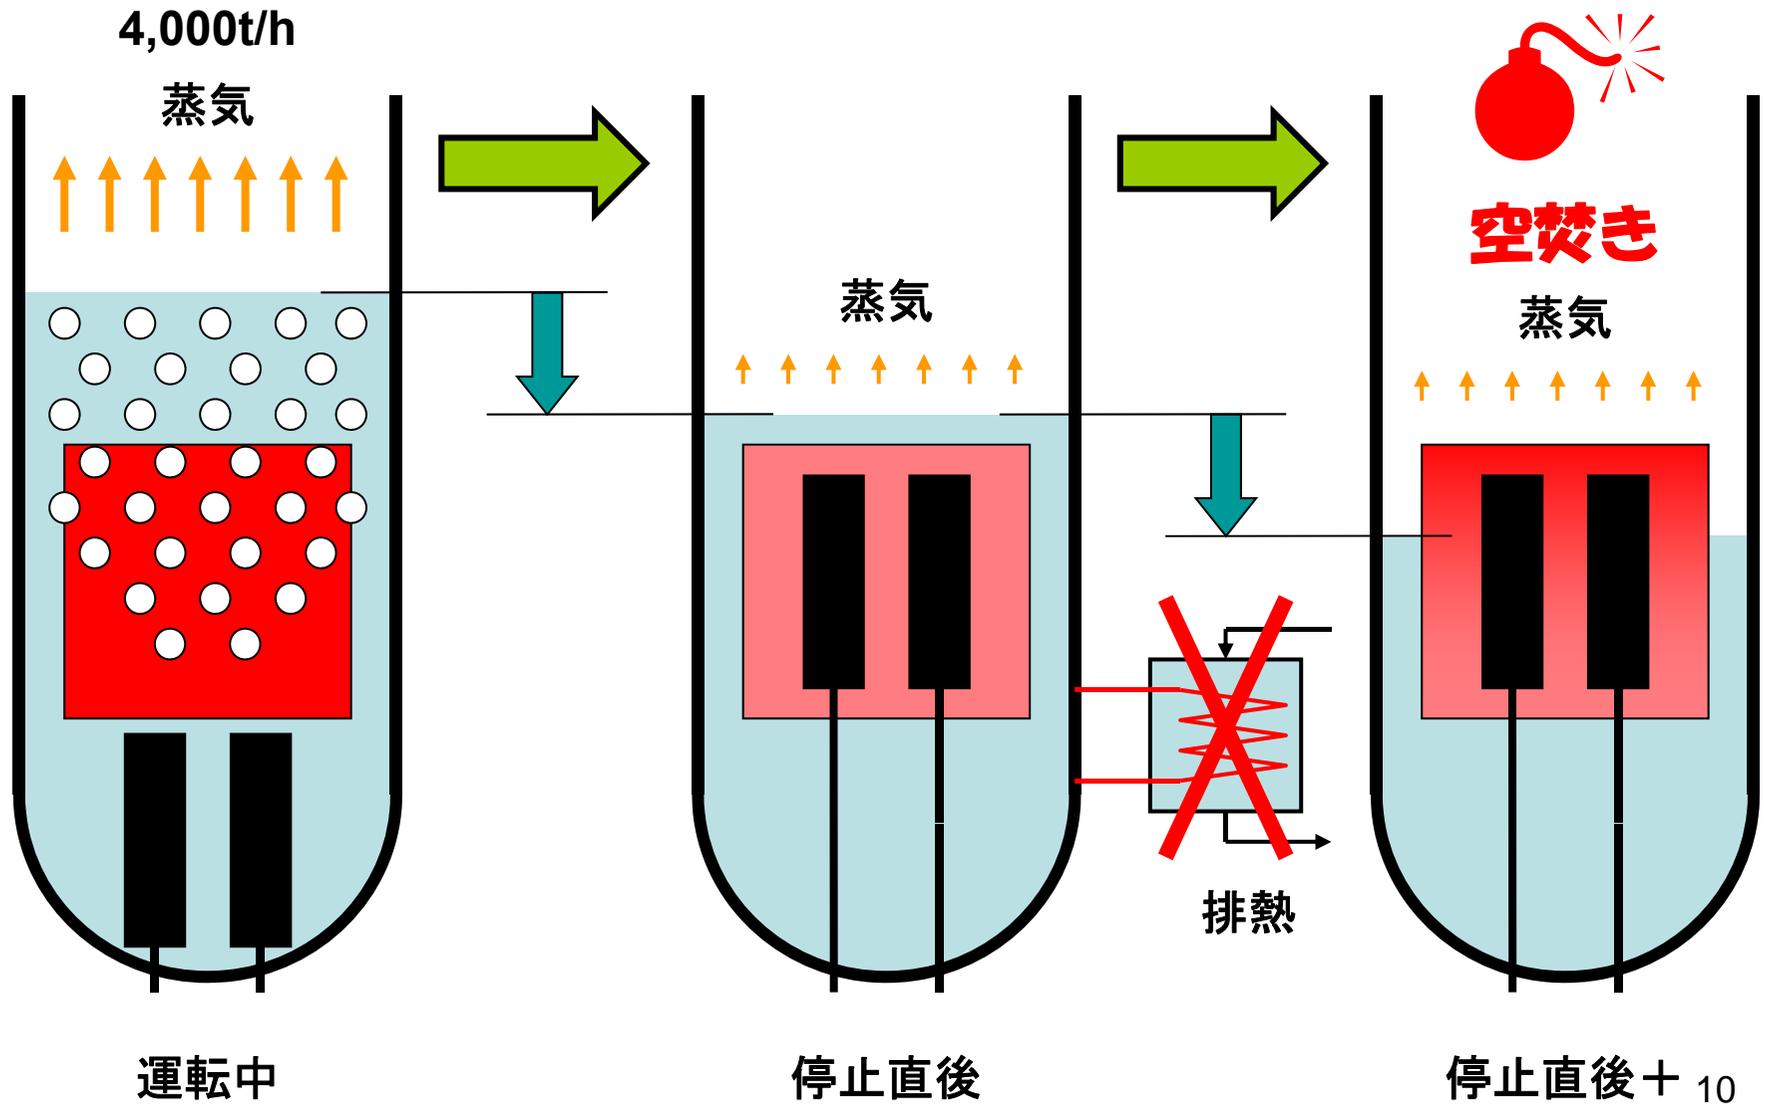
概念図

電源喪失が起こったら、

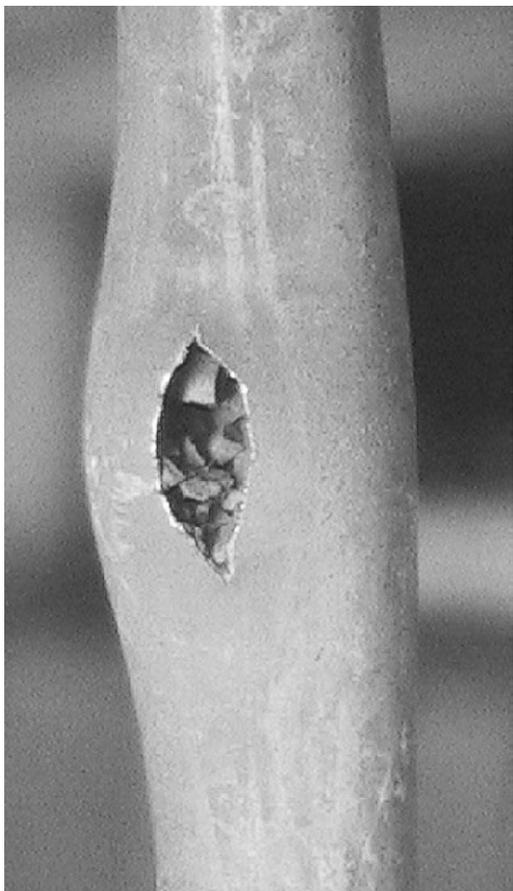
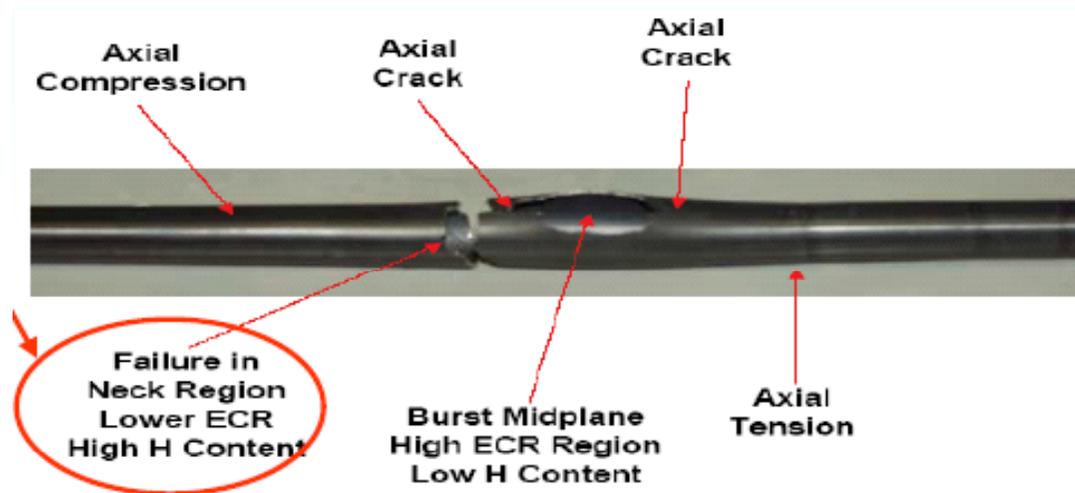
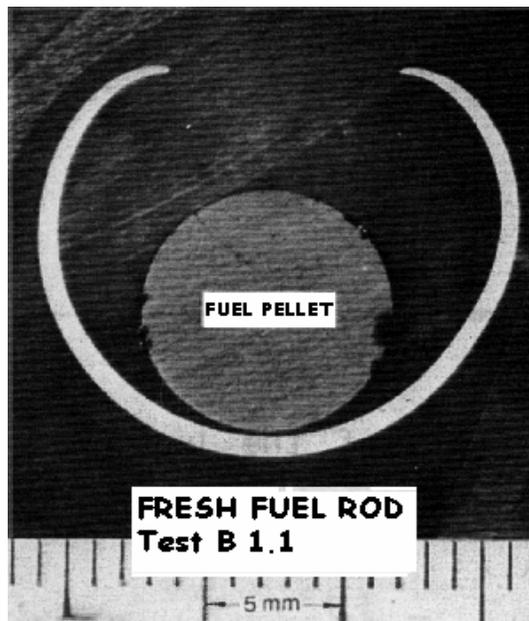
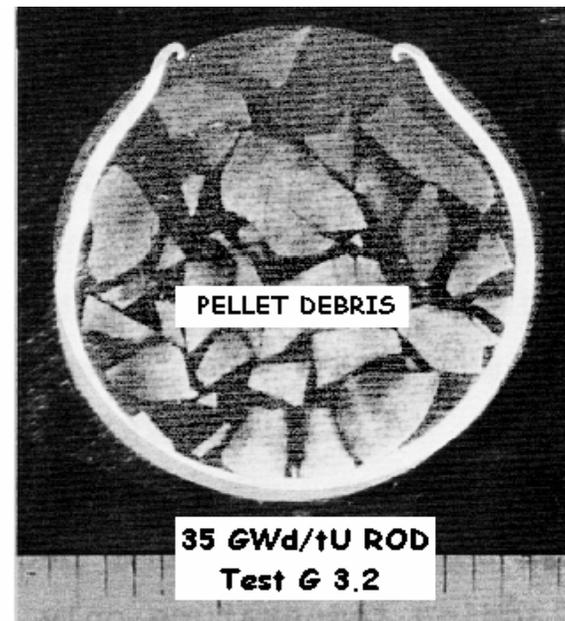
長時間空焚き後の急冷による燃料破損

水素脆化

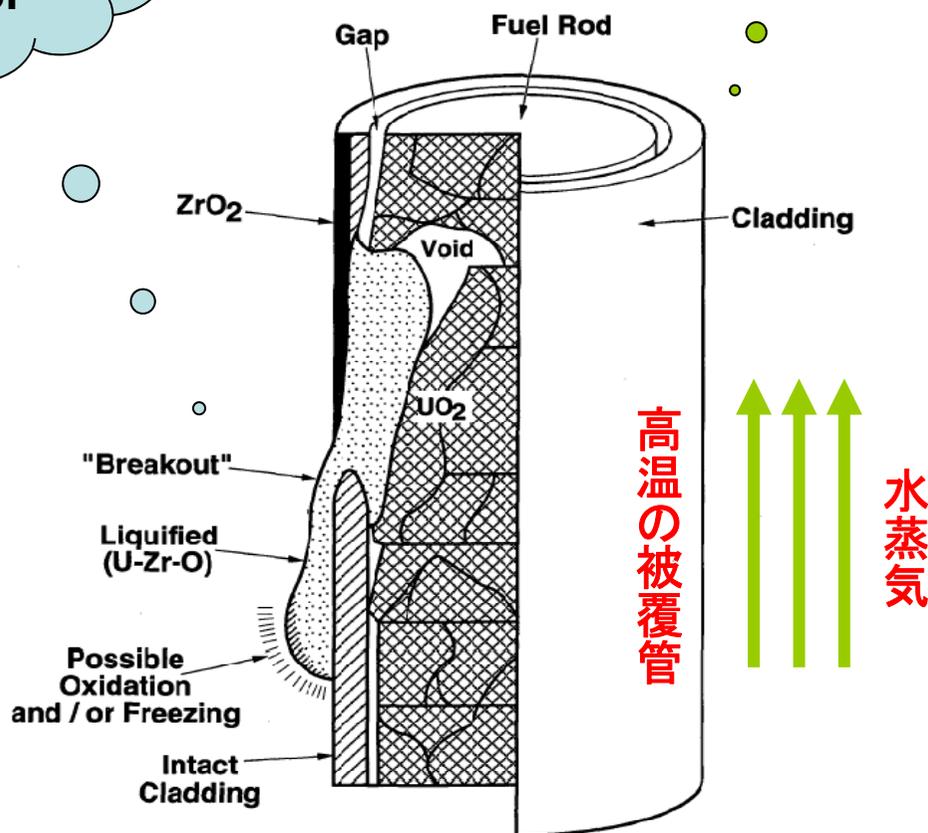
爆発性気体と放射性気体の発生元

~1,500cal/g

Kr, Xe, I
Cs, Sr

水素1kgの爆発エネルギー
(120MJ) = 30kg-TNT

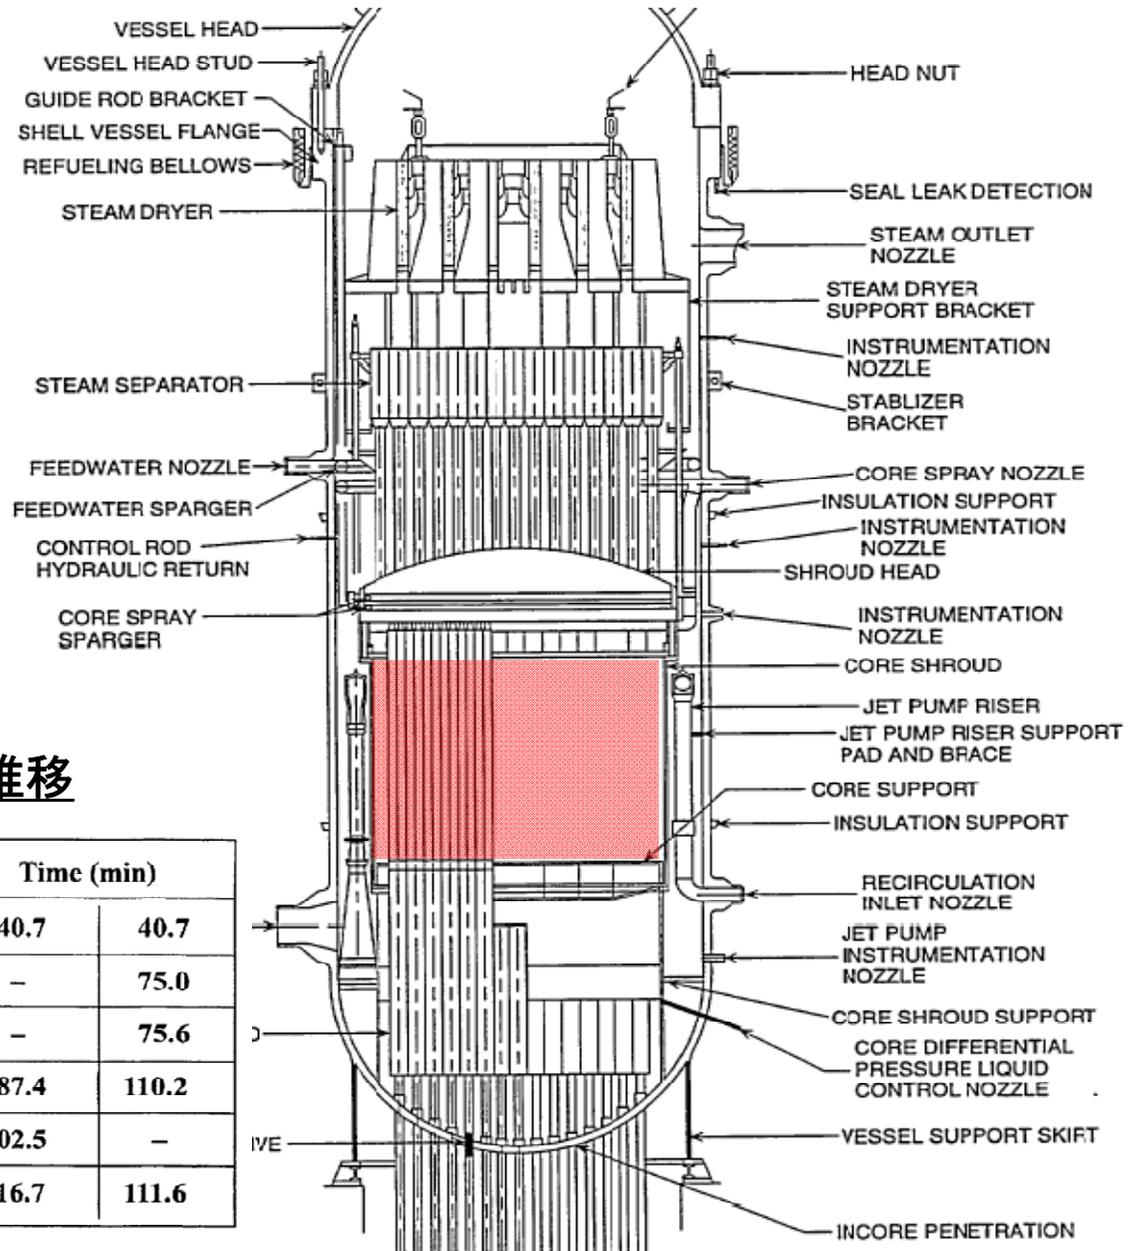
実際の SBO における事象の推移

Event	Time (min)	
	Start	End
Swollen Water Level Falls Below Top of Core	40.7	40.7
ADS Actuated	-	75.0
Core Plate Dryout	-	75.6
Begin Relocation of Core Debris	87.4	110.2
Core Plate Dryout	102.5	-
First Local Core Plate Failure	116.7	111.6

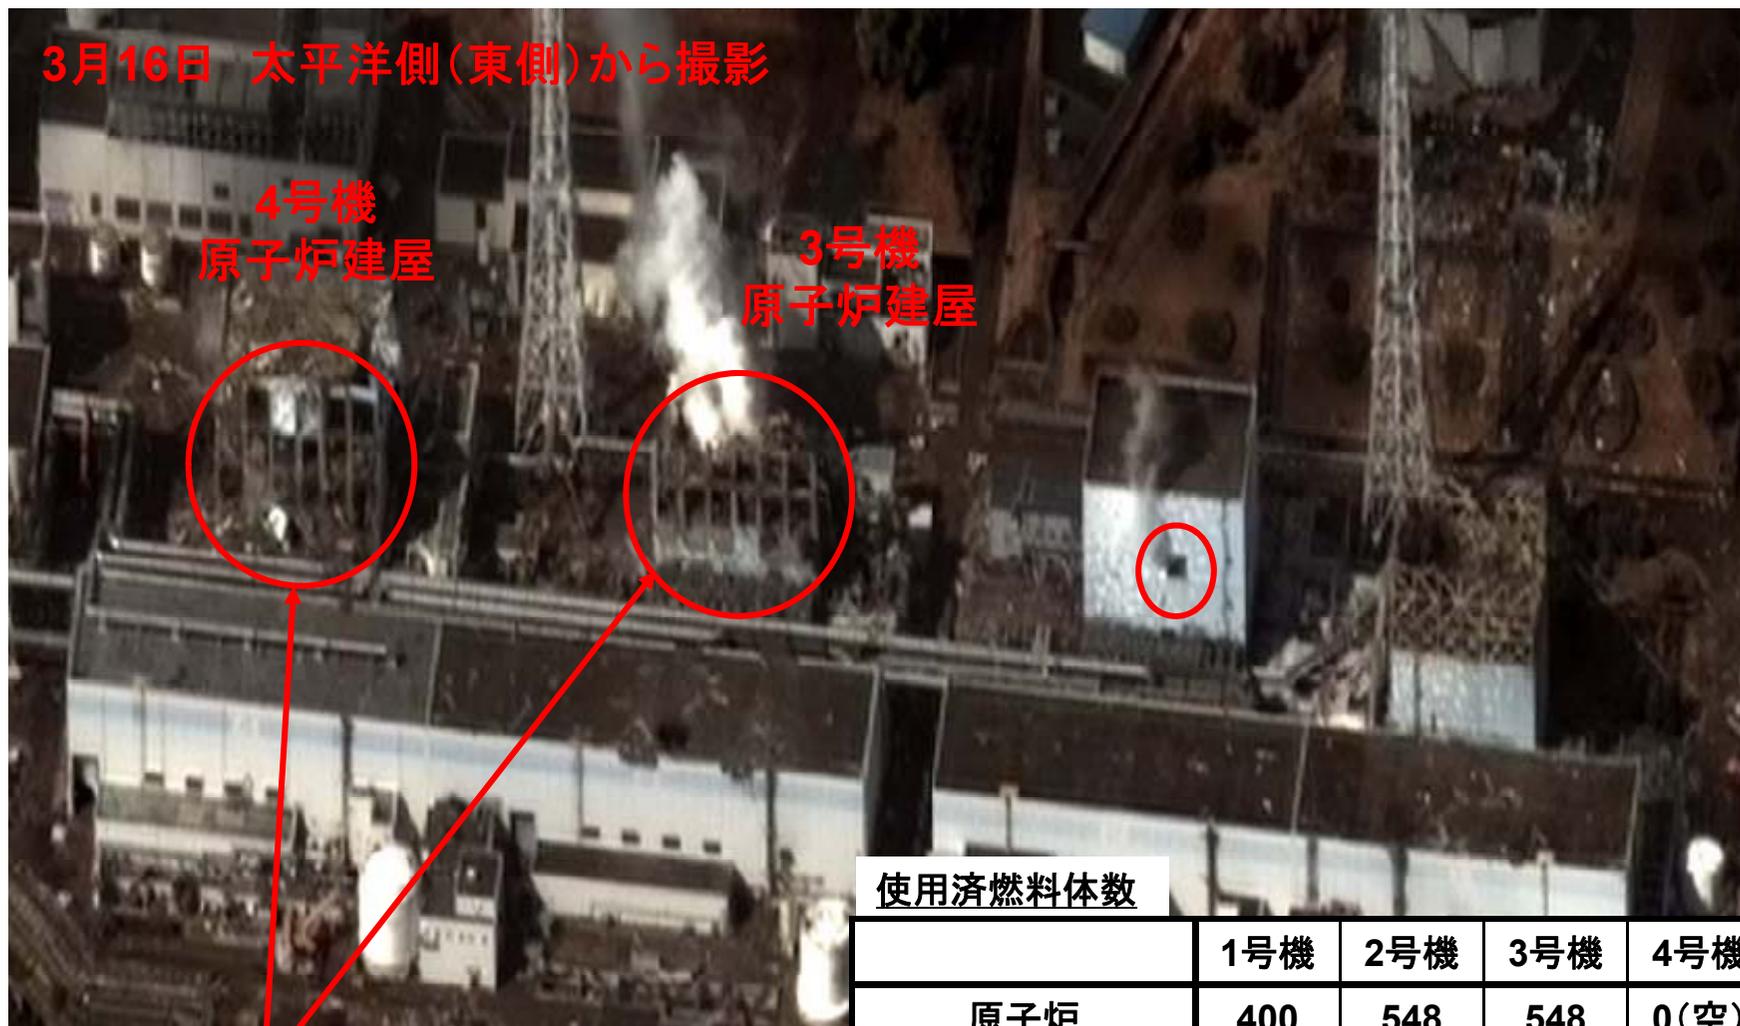
使用済燃料プールの現状

東側の壁面のコンクリートが崩落

使用済燃料体数				
	1号機	2号機	3号機	4号機
原子炉	400	548	548	0(空)
使用済燃料プール	292	587	514	1331
残留熱発生率 (1000kcal/h)	60	400	200	1,600

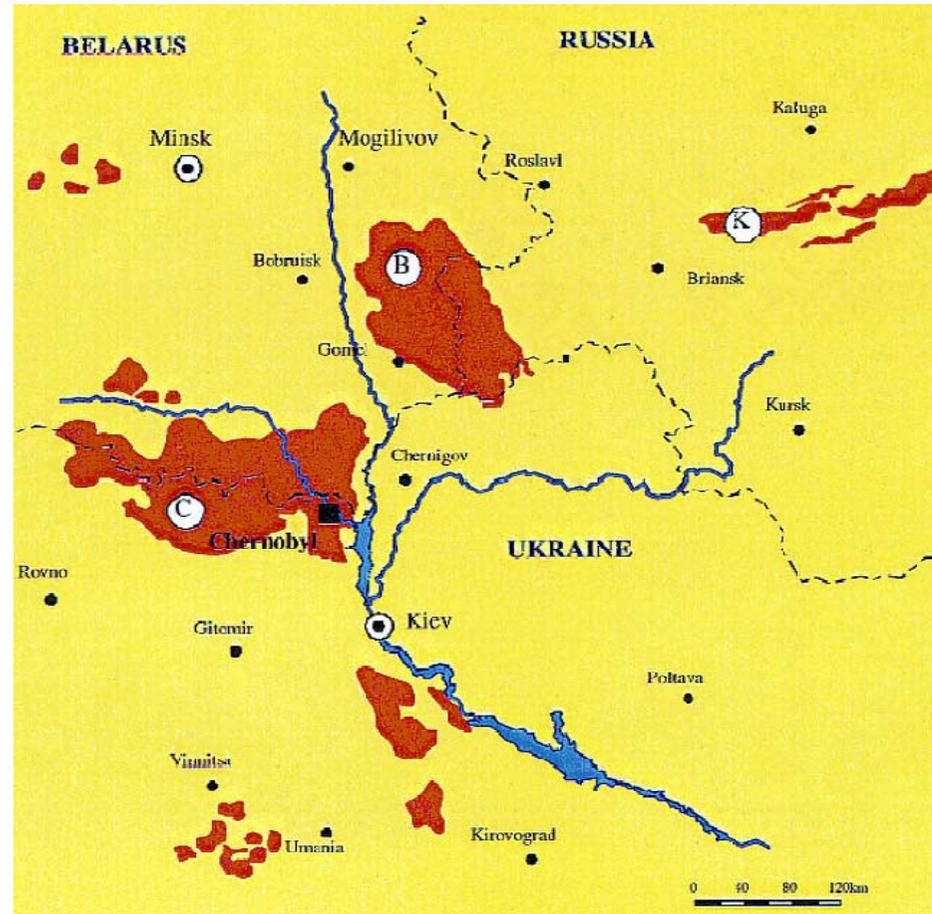
チェルノブイリ事故の場合

放射能汚染のレベルは斑模様、遠近の相関は少ない。

● ¹³⁷Cs deposition on the ground greater than 555 kBq/m²

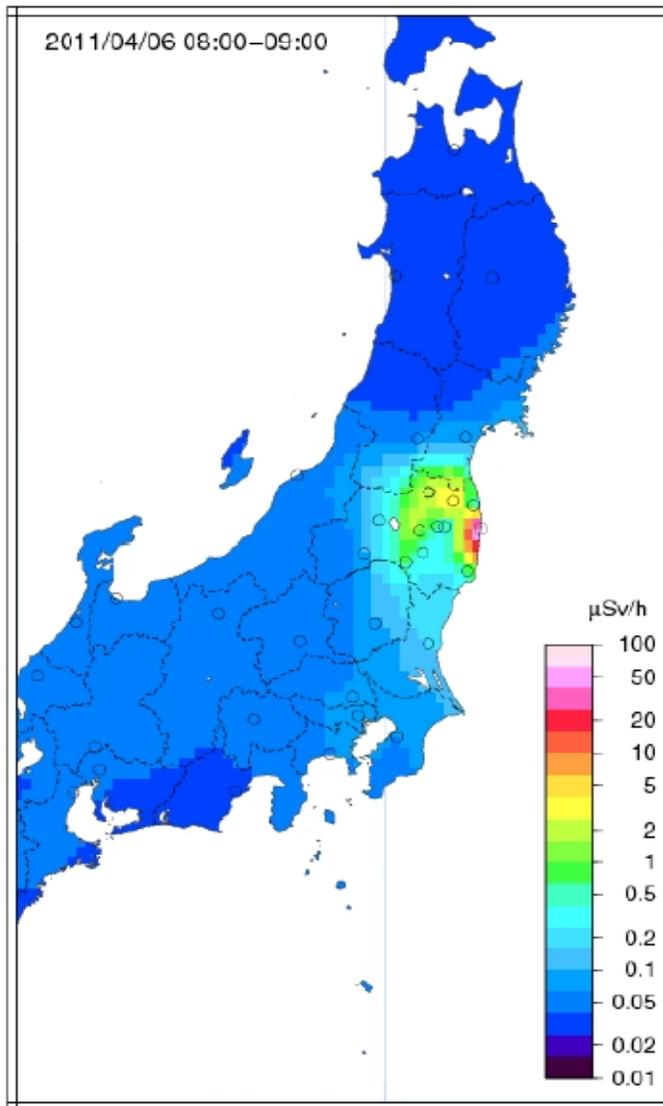
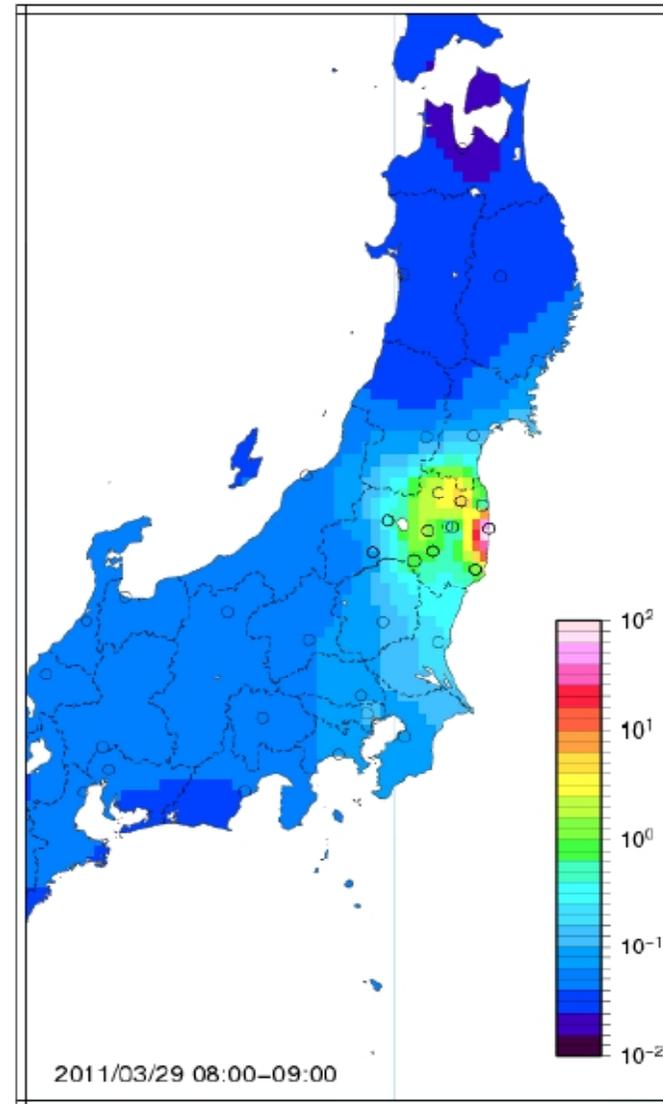
Radiation level map

East Japan Radiation Level

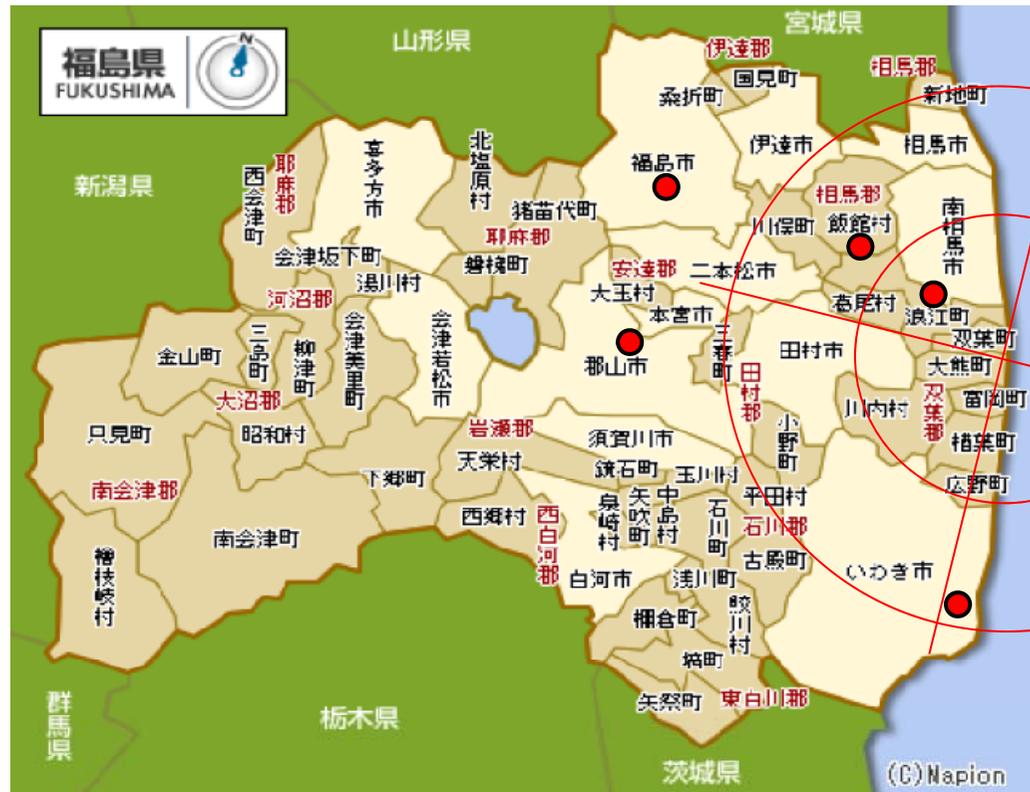
福島県の放射能汚染レベル

仮定/条件:

- バックグラウンド線量率 = $0.1 \mu\text{Sv/h}$
- 汚染換算係数: $5.3 \times 10^{-3} \text{ Bq/cm}^2/\text{cpm}$

いわき	郡山	福島	飯舘	浪江(赤宇木)
空間線量率($\mu\text{Sv/h}$) 4/12-08:00	0.4	1.79	1.95	5.27	23.9
汚染による上昇分($\mu\text{Sv/h}$)	0.3	1.69	1.85	5.17	23.8
地面の汚染測定値(cpm) "ALERT"	-	8535	-	-	-
汚染レベル(Bq/cm^2)	8	45	49	138	633

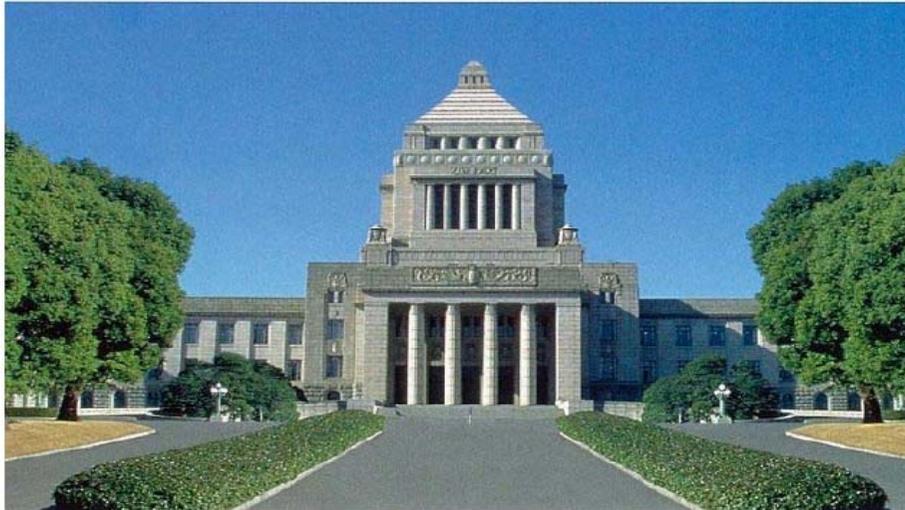
東京でも検出されている放射能汚染

測定日： 2011年4月15日

汚染サンプル採取場所：
国会議事堂内 みんな党控室
外側窓枠(100cm²)

測定器： Inspector ALERT

スミヤ法(効率50%)換算係数：
 $1.8 \times 10^{-3} \text{ Bq/cm}^2/\text{cpm}$

拭取り(スミヤ)法による
汚染測定の結果

$$(230-34) \times (1.8 \times 10^{-3}) \\ = \underline{0.35 \text{ Bq/cm}^2}$$

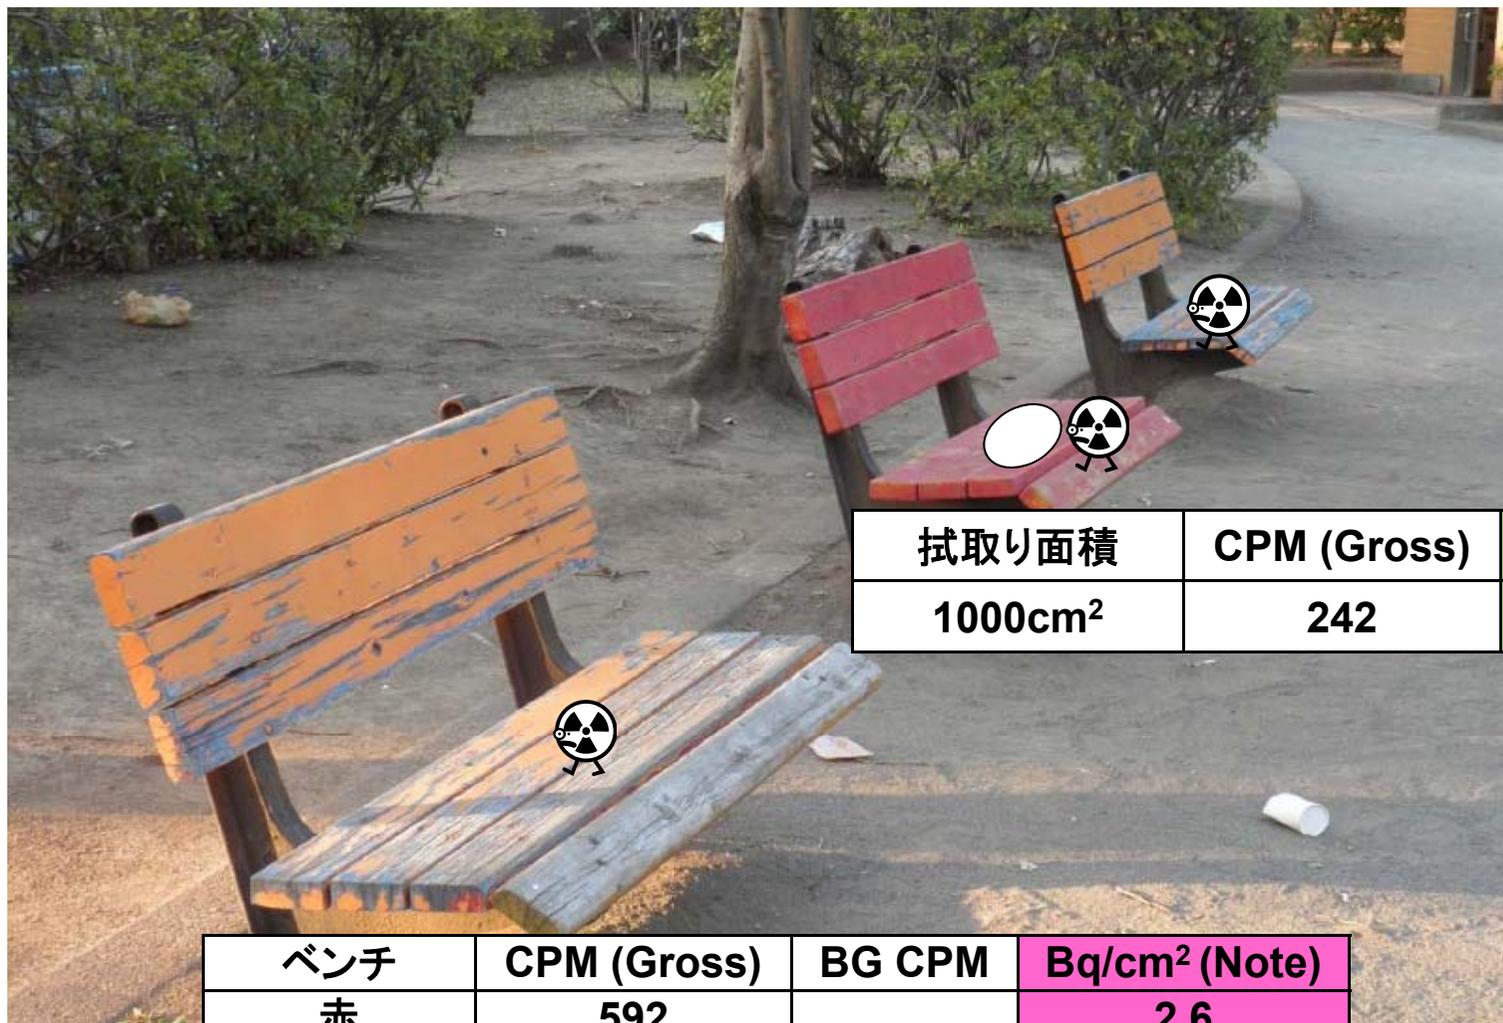
東京都足立区 菖蒲沼公園

拭取り面積	CPM (Gross)	Bq/cm ²
1000cm ²	242	0.073

ベンチ	CPM (Gross)	BG CPM	Bq/cm ² (Note)
赤	592	100	2.6
黄	690		3.1

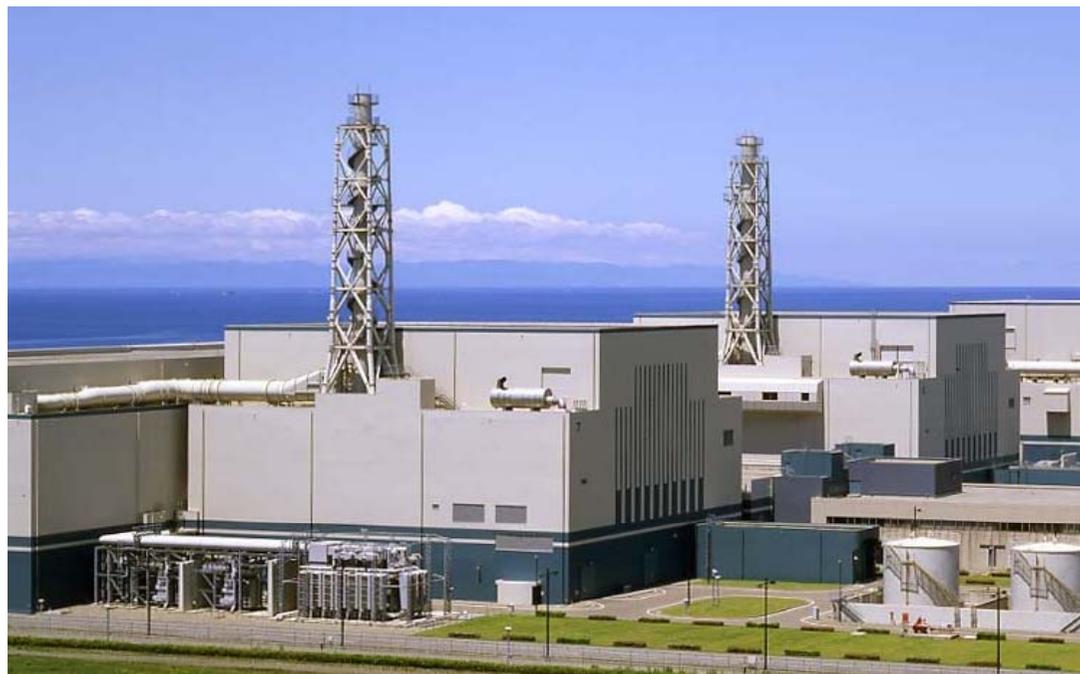
国内の代表的な原子力発電所における汚染区分と汚染防護服・装備

汚染レベルに応じた区域区分		A	B1	B2	C	D
汚染密度 (Bq/cm ²)	運用目標値	LTD*	LTD*	< 0.8	< 40	> 40
	制限値	LTD*	LTD*	< 4	< 40	> 40

*: LTD = 測定検出限界未満の意。

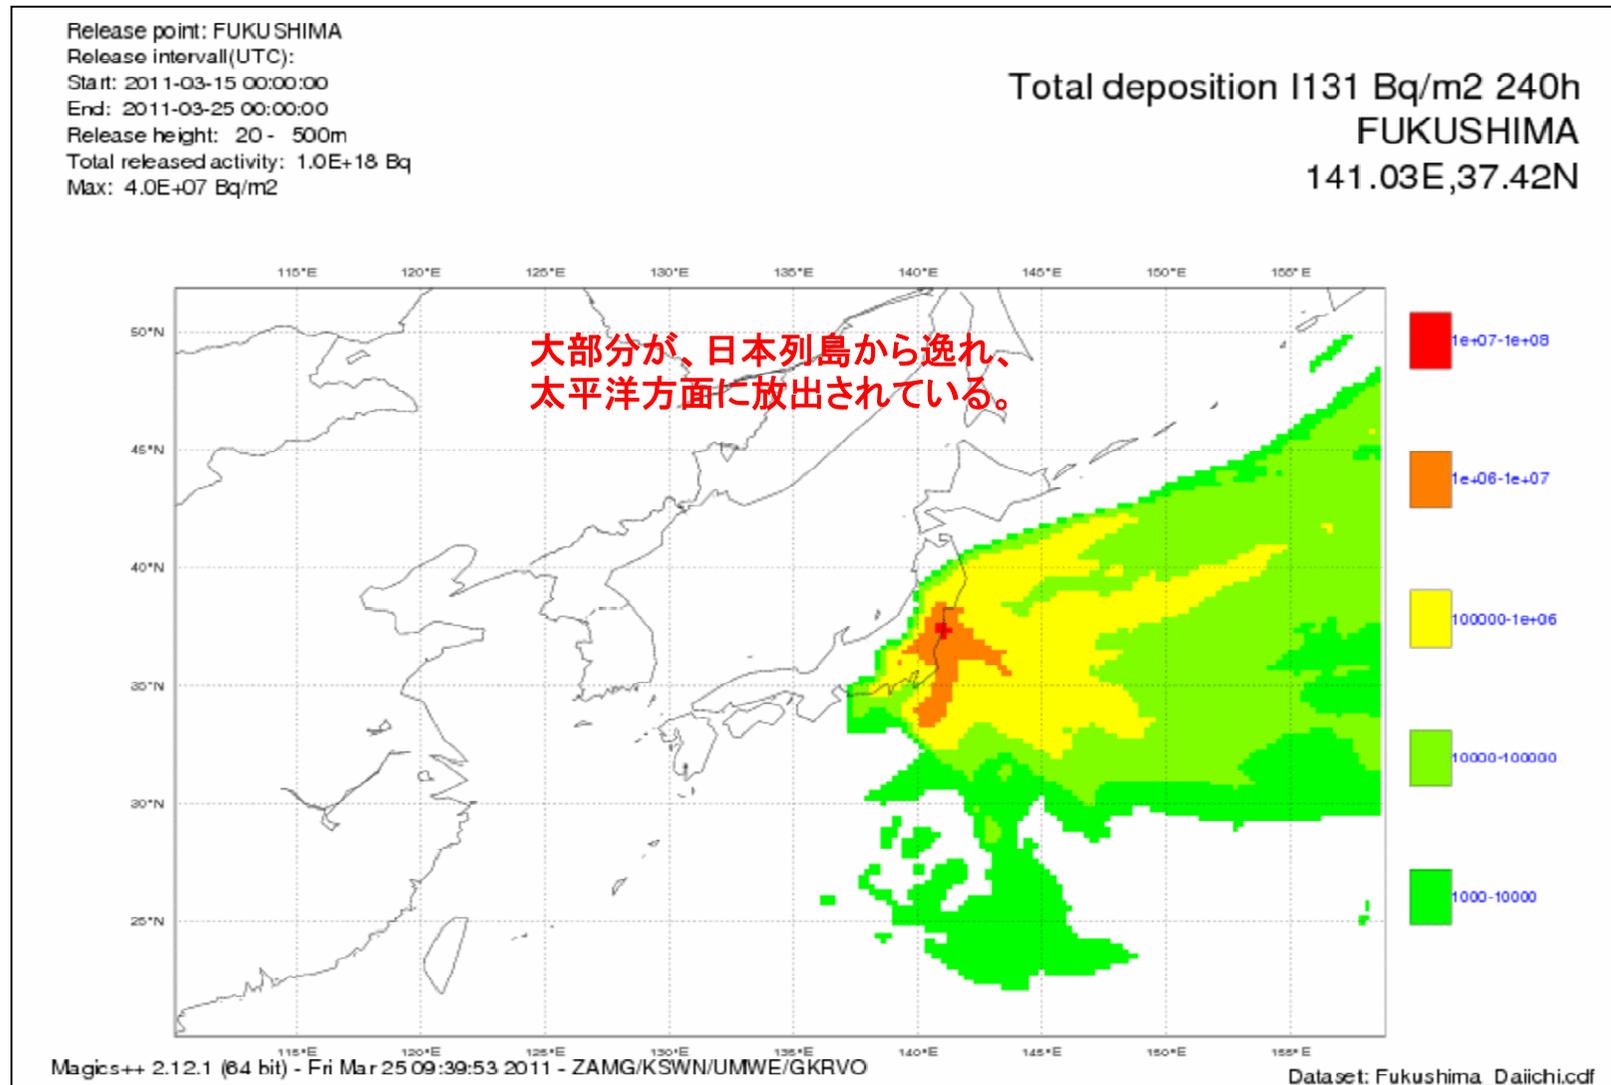
WeatherOnline(英国)が、ZAMG 解析コードを使って求めた日本の周りへの放射能(I-131)汚染の拡散状況。但しこの推定では、3月15日から25日までの10日に亘り、日100,000テラベクレルの放出があったと仮定している。

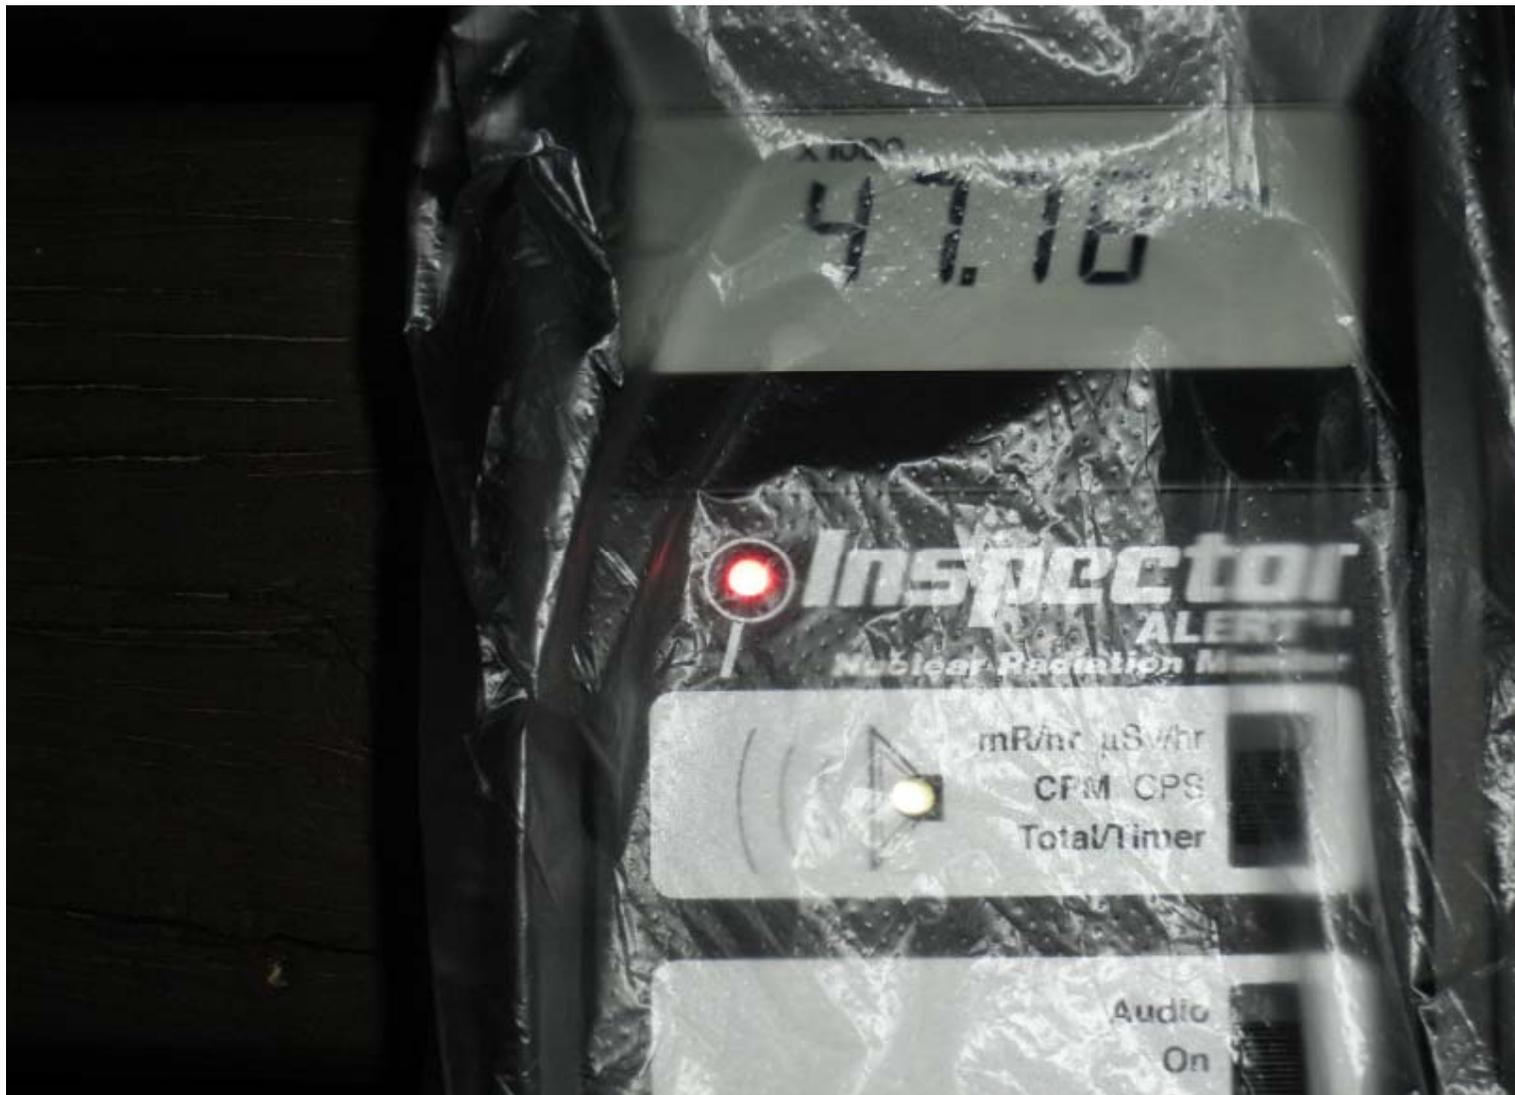
47,780cpm \Rightarrow 253Bq/cm²
