福島第一原子力発電所の事故の現状 と復旧計画に関する問題点

**Nuclear Disaster at Fukushima Daiichi NPP -
Current Status and Anticipated Issues about
Recovery Project**

佐藤 暁

April 22, 2011

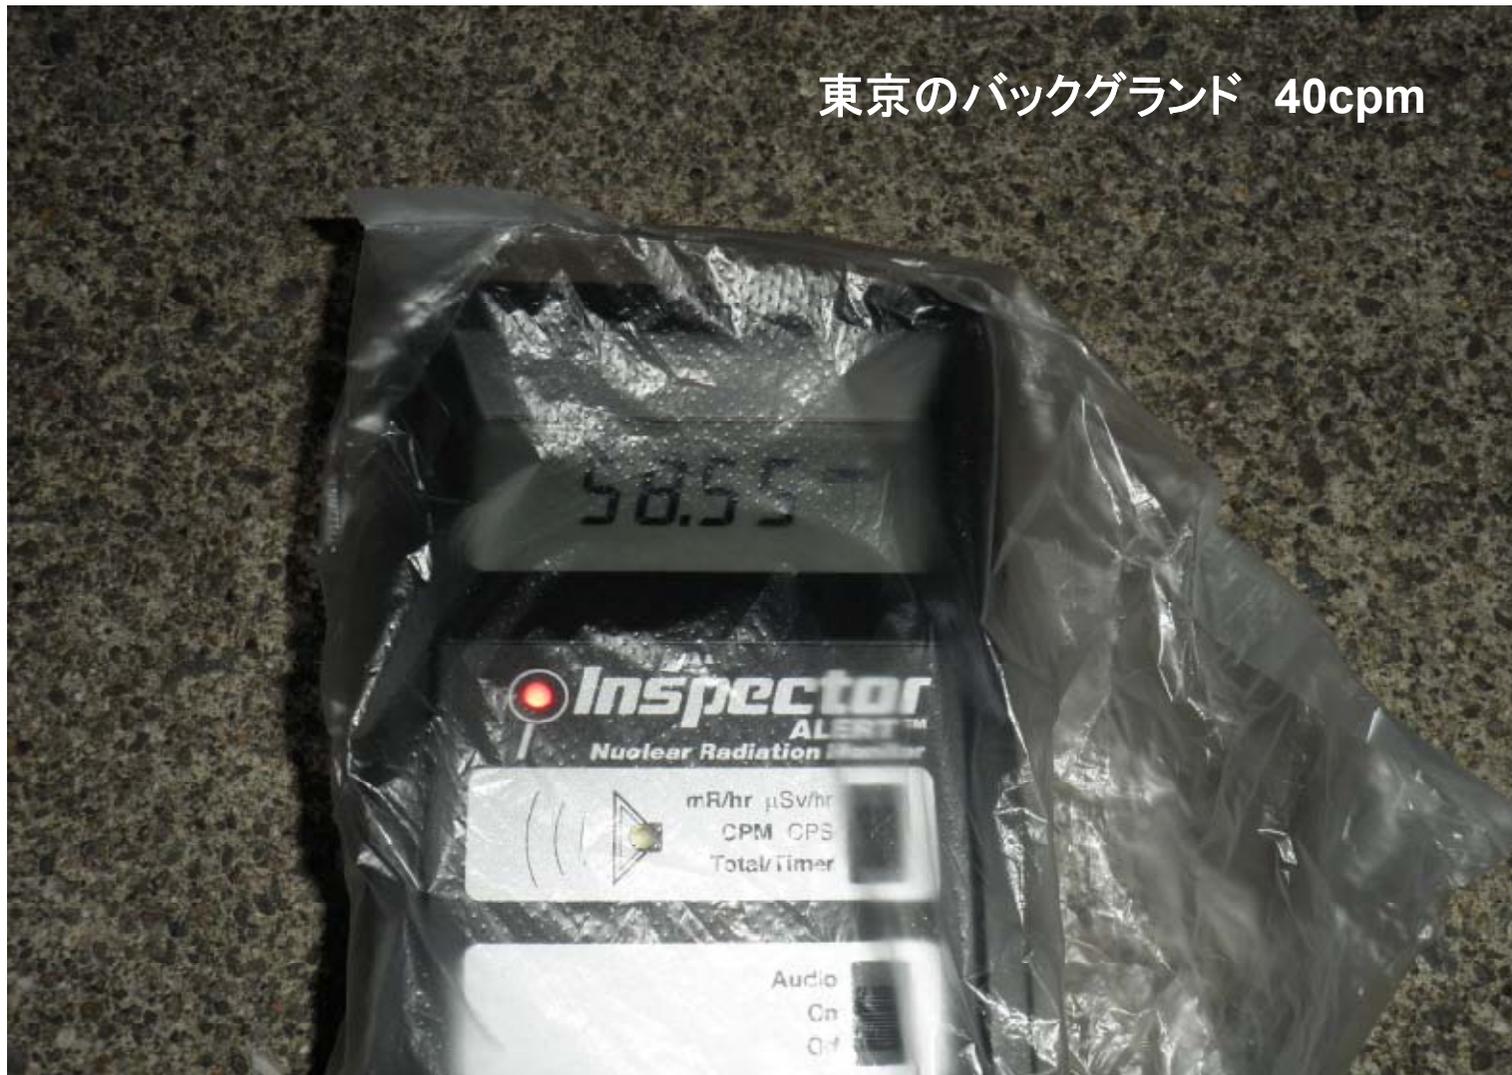
58,550cpm ⇒ 310Bq/cm²

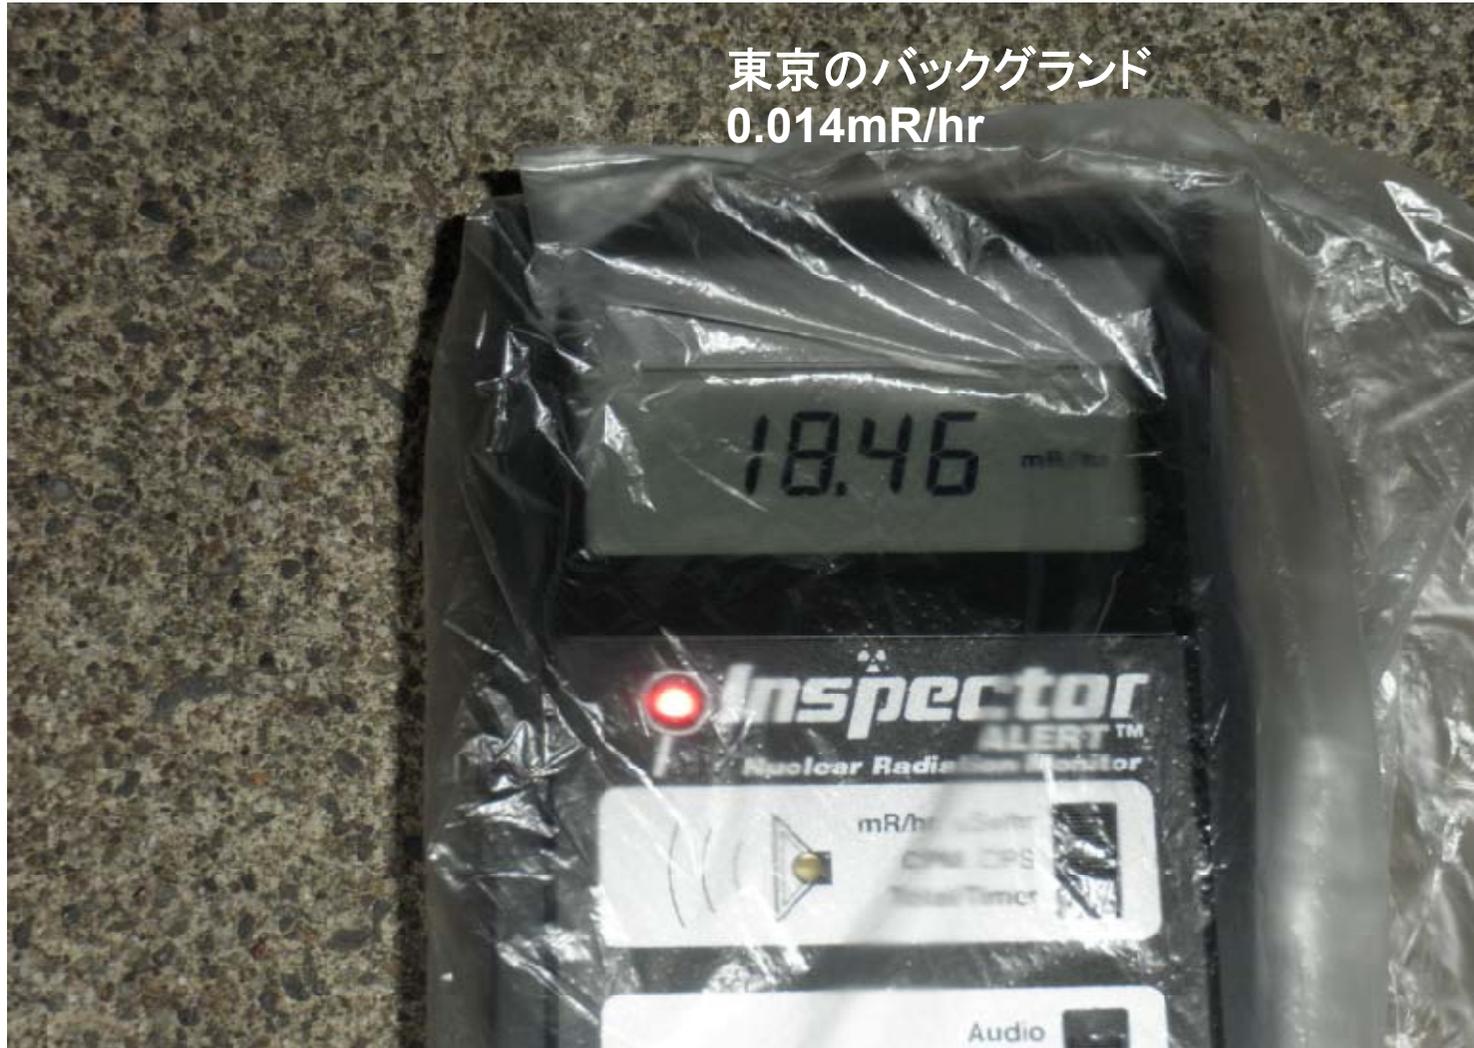
18.46mR/hr = 184.6 μ Sv/hr

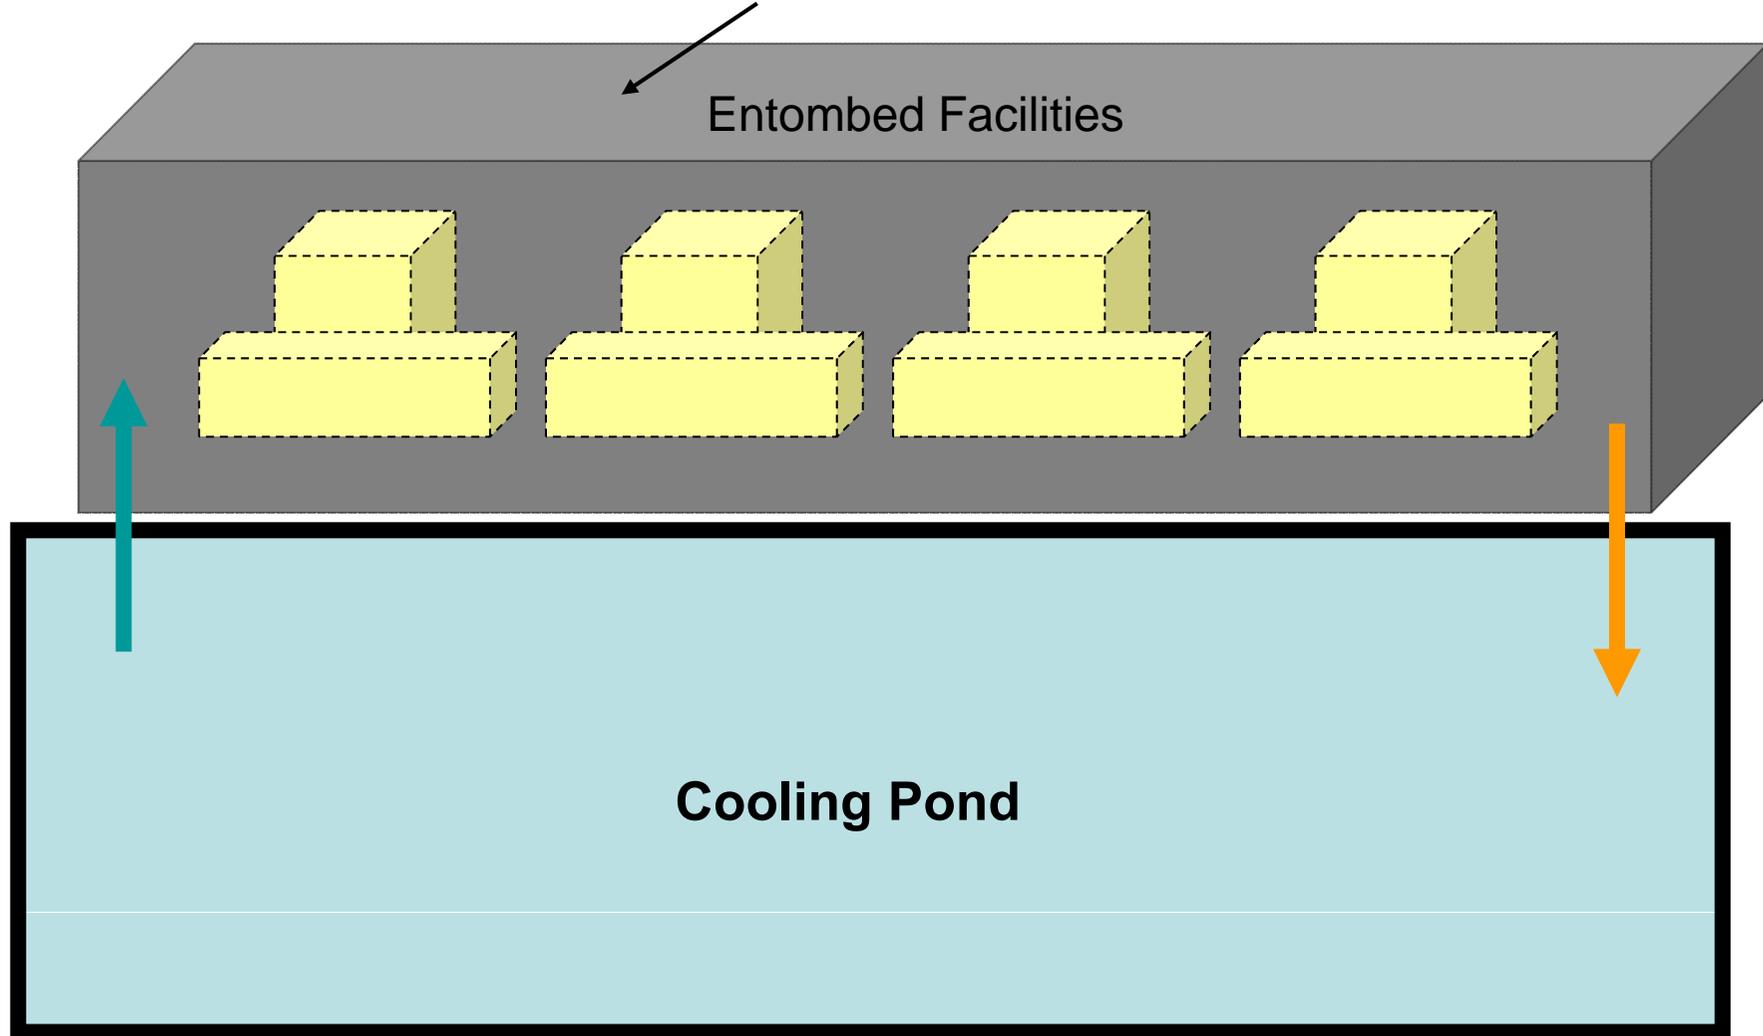
石棺化概念図(例)

内部に冷却カナルを布設
