### 日本ハンズオンユニバース協会 2012年春集会 @科学技術館第一会議室

## <u>福島原子炉事故</u>

~これまでに解明されたこと、今後 解明されるべきこと~

> 2012年3月31日 佐藤 暁 原子力コンサルタント

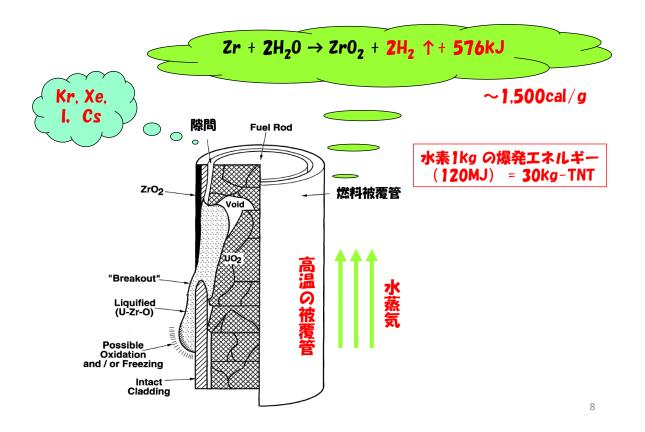
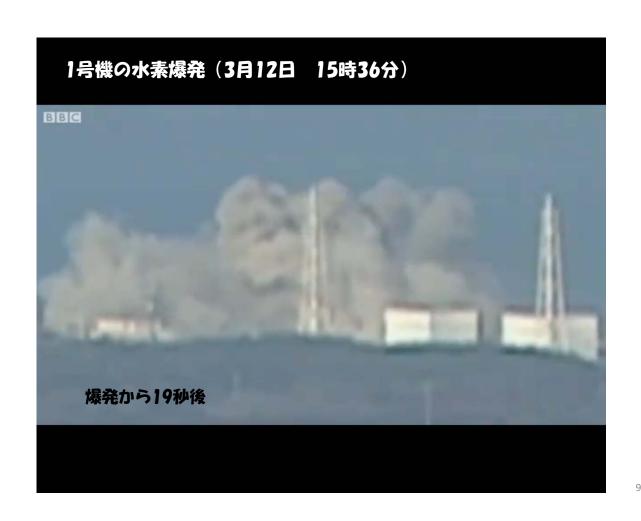
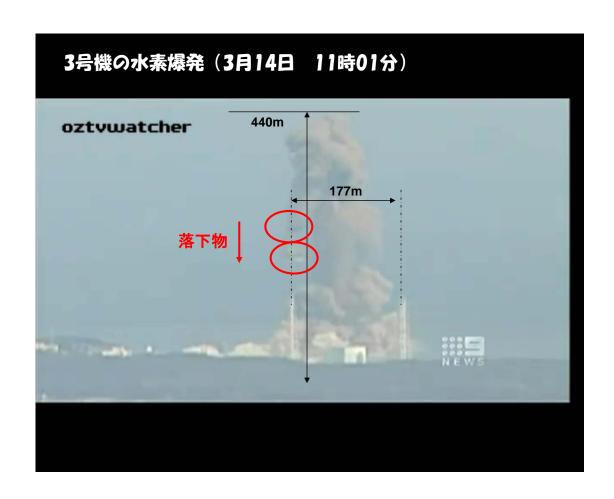
### 爆発性気体と放射性気体の発生元

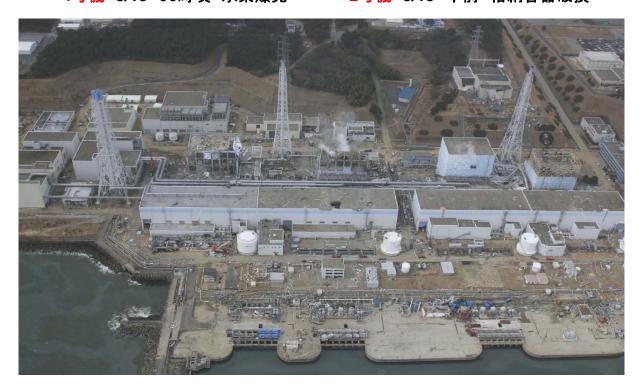
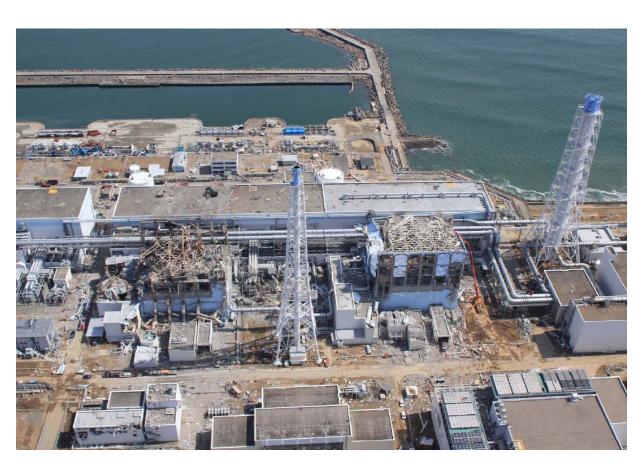
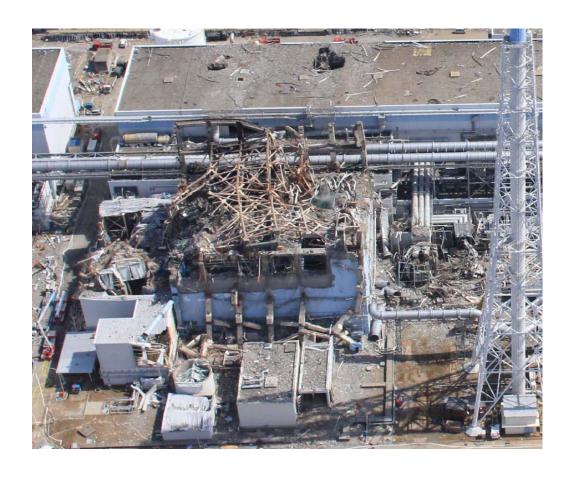
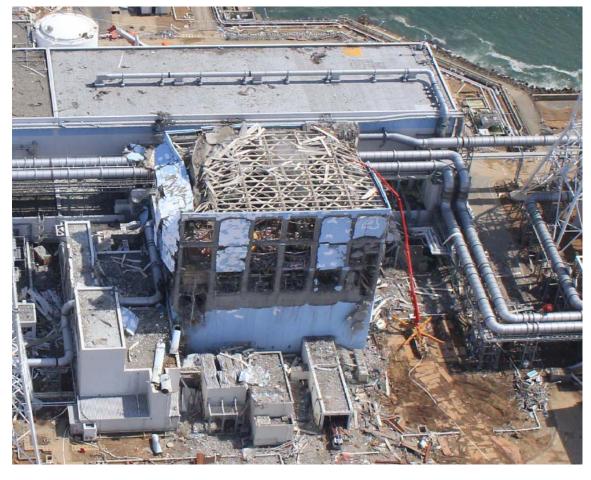
### 3号機 3/14 11:01 水素爆発 1号機 3/12 15:36 水素爆発 **4号機** 3/15 06時頃 水素爆発 **2号機** 3/15 午前 格納容器破損

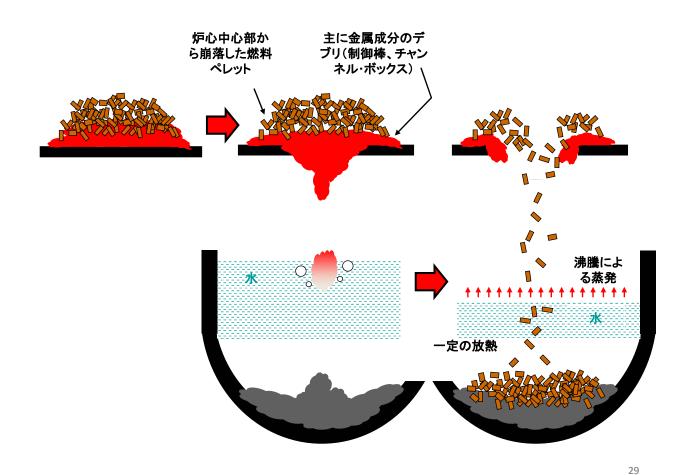
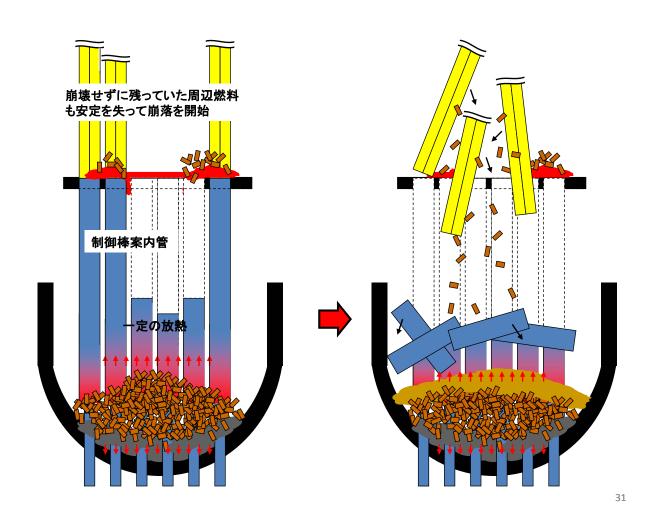
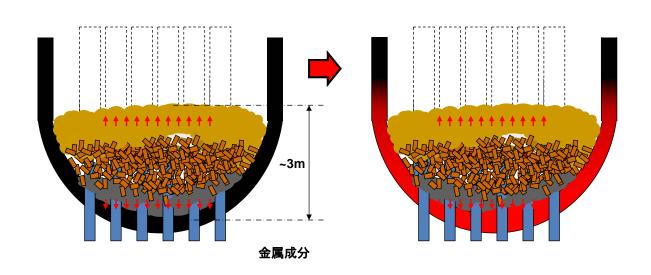
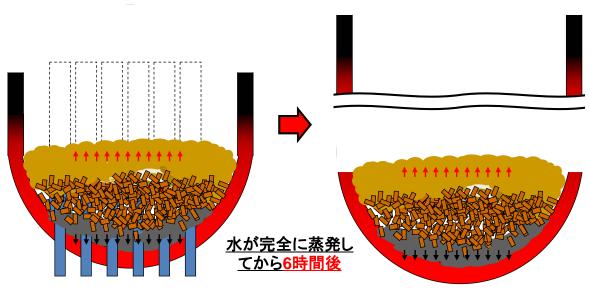
### 完全放置された炉心溶融の進展

貫通部からの漏洩が起こらない場合には、 には、 最終的に高温クリープによって 大規模な崩落が発生する。

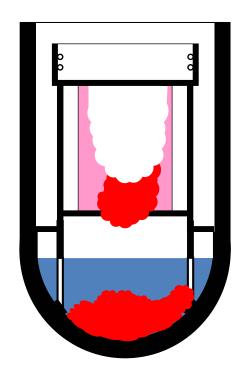
### 原子炉圧力容器底部の損傷 (メルト・スルー)

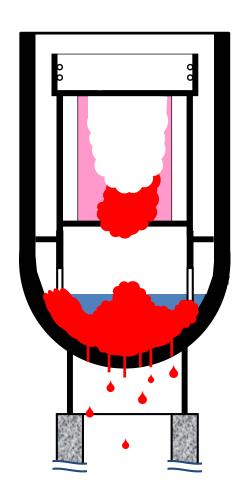
高温クリープによる崩壊は、実際の材料(低合金鋼)の融点(約1500℃)よりも約240℃低い温度で始まり、燃料ペレットの破砕片に高レベルの汚染水が混じって流出する。

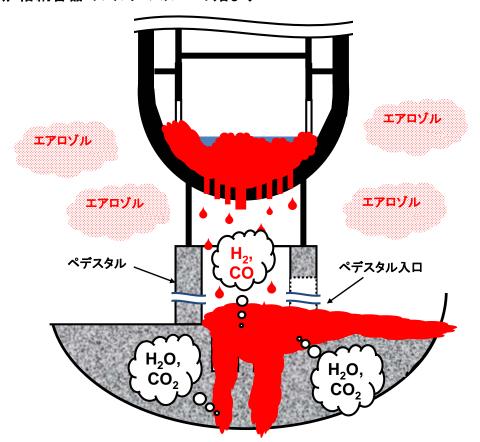
### 原子炉格納容器のメルト・スルーの始まり

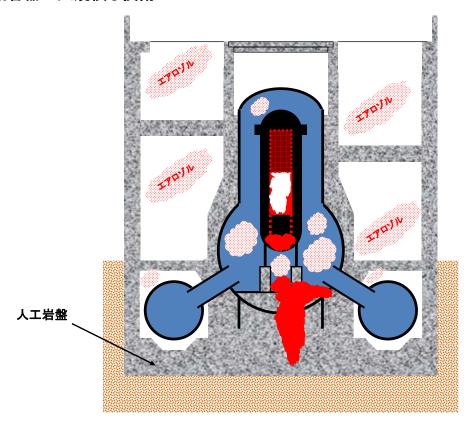
### 格納容器の大規模な損傷

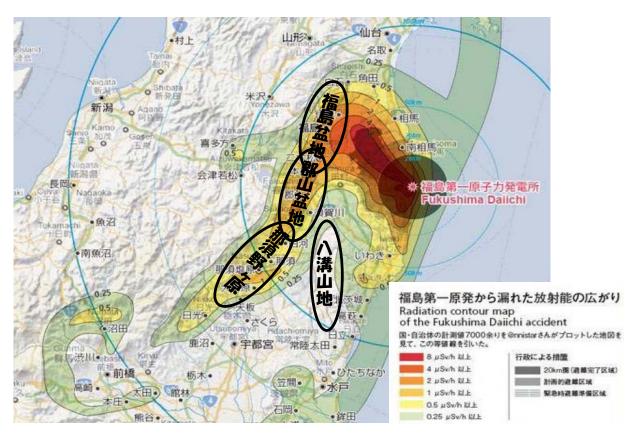
群馬大学早川教授作成

- 福島→郡山→那須野ヶ原 と南下したのか?
- IRSN(仏)の説: 寒冷前線の南下。

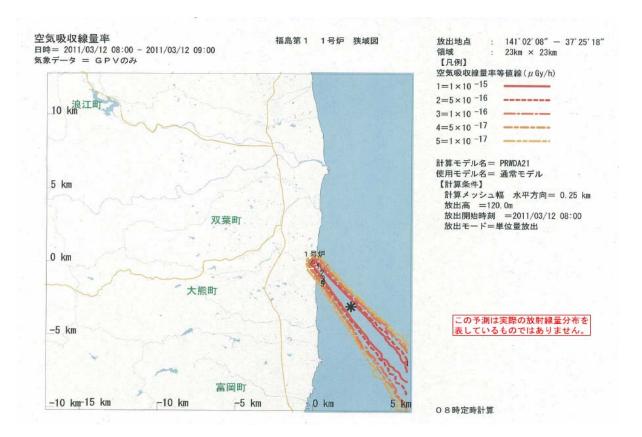
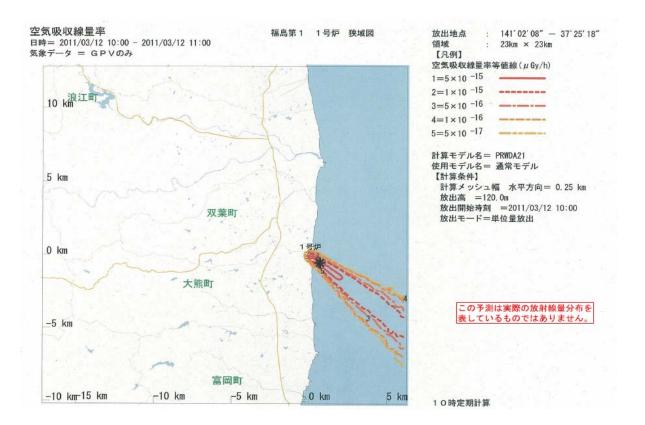
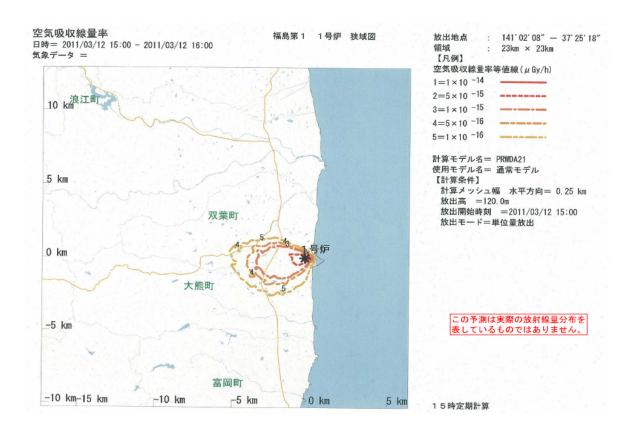
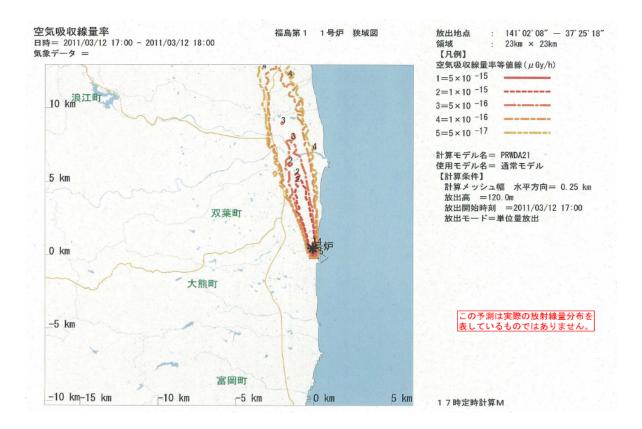
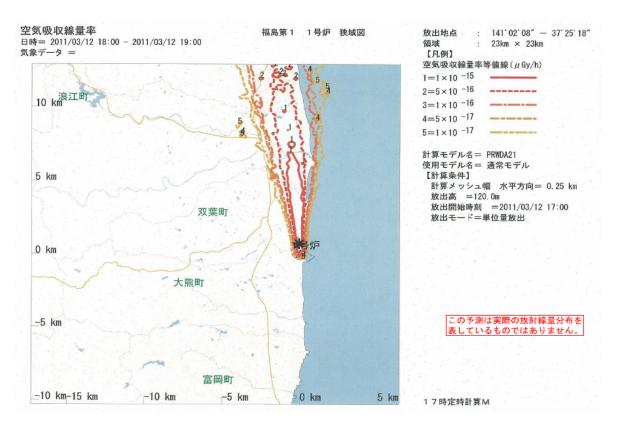
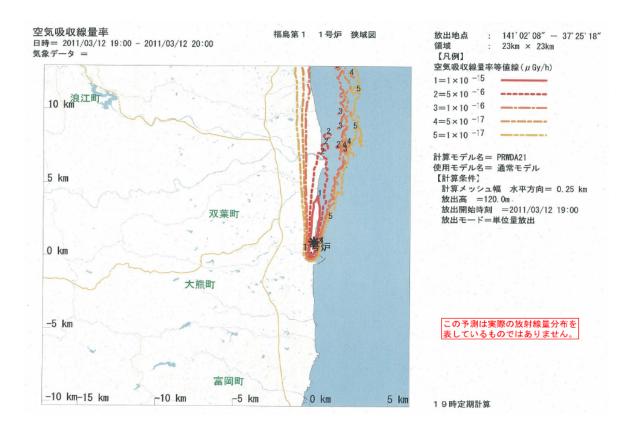
### 福島第一原子力発電所 全採取データの重ね合わせ 3月12日

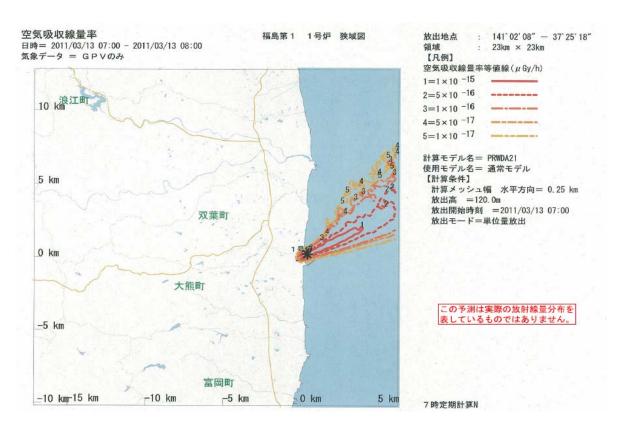
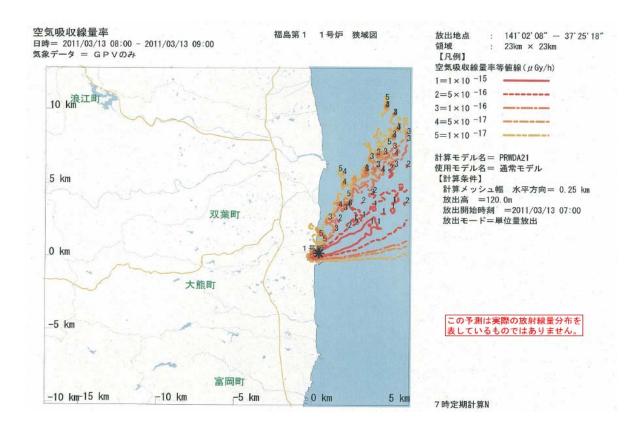
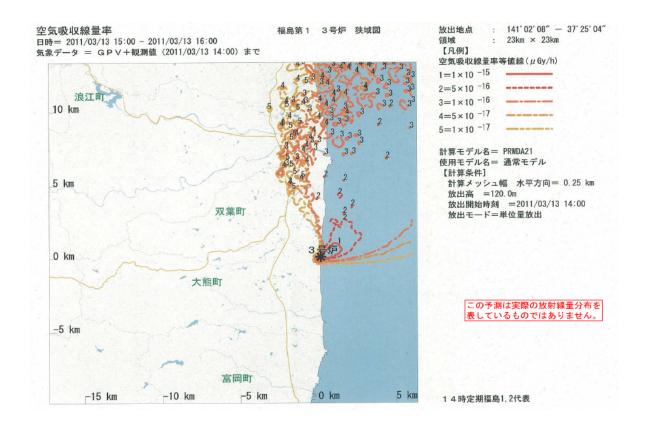
#### 福島第一原子力発電所 全採取データの重ね合わせ 3月13日

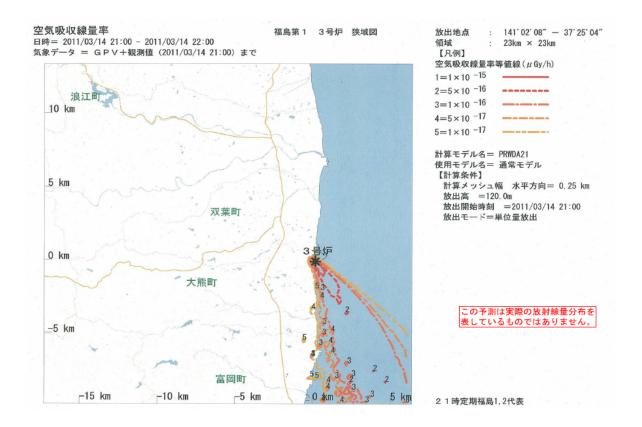
#### 福島第一原子力発電所 全採取データの重ね合わせ 3月14日

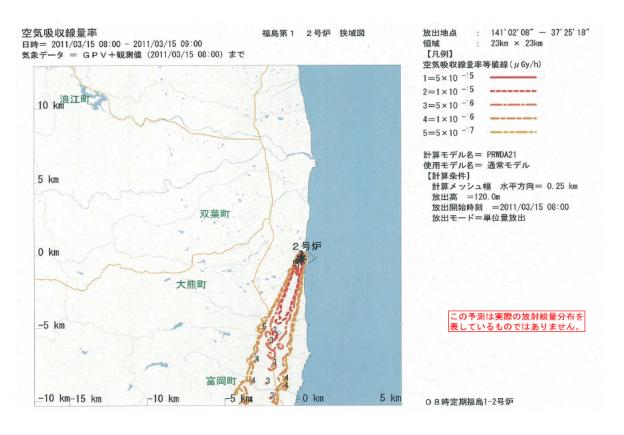
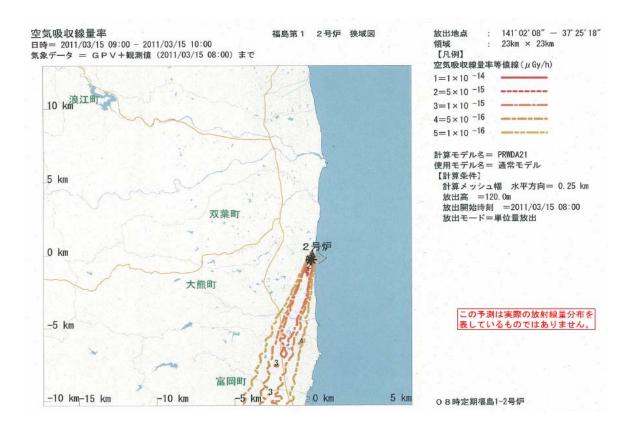
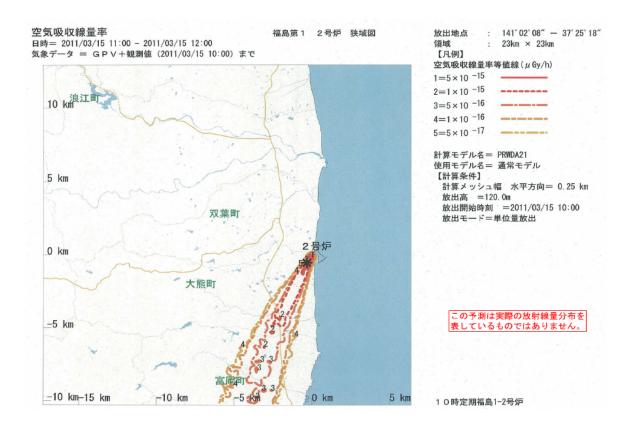
#### 福島第一原子力発電所 全採取データの重ね合わせ 3月15日
